# Zustand alter PV-Steckverbinder

Eine Messkampagne des Labors für Photovoltaiksysteme (PV-Labor) der Berner Fachhochschule in Zusammenarbeit mit Stäubli Electrical Connectors AG  
Christof Bucher und Matthias Burri, 13. Dezember 2022, V3.0

## Kurzbeschreibung des Projekts

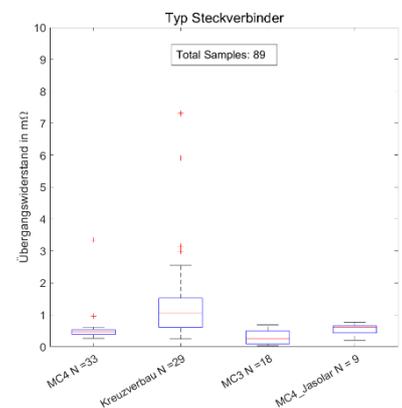
- MC3-Steckverbinder zeigen die niedrigsten Übergangswiderstände der untersuchten Verbindungen.
- MC4-Steckverbinder zeigen ebenfalls niedrige Werte ohne grössere Anzahl an Ausreissern (Werte, die ausserhalb des 1.5-fachen Interquantilabstands liegen).
- Kreuzverbindungen zeigen höhere Übergangswiderstände.
- Nur bei den Kreuzverbindungen wurden Übergangswiderstände von über 5 mΩ gemessen (normativer Grenzwert für neue Steckverbinder gemäss IEC 62852).
- Eine Kreuzverbindung zeigte massiv höhere Widerstände im Bereich >45 mΩ und war stark deformiert, so dass er nicht mehr getrennt werden konnte (in der Grafik nicht dargestellt).

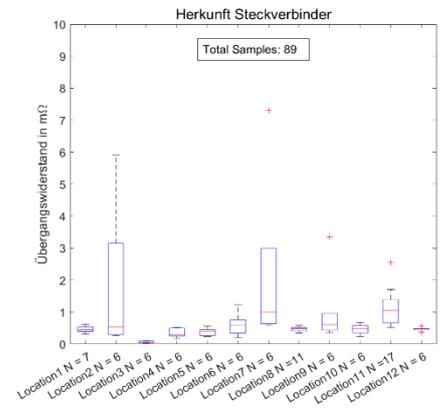
- Zwischen verschiedenen Installationsorten sind grosse Unterschiede sichtbar.
- Eine Anlage zeigt eine hohe Streuung und grössere Ausreisser (siehe Grafik rechts, Location 2). Diese Anlage wurde umgebaut und die Steckverbinder wurden über längere Zeit ungeschützt auf der Baustelle offen gelagert.
- Eine weitere Anlage zeigt ebenfalls erhöhte Werte und hat einen hohen Ausreisser. Diese Anlage steht in der Nähe einer Kläranlage und die Verbindungen bestehen auch den Isolationsfestigkeitstest nicht. Bei der Strombelastung der Verbindungen mit Nennstrom konnte ein klarer Zusammenhang von Übergangswiderstand zu Erwärmung gezeigt werden.

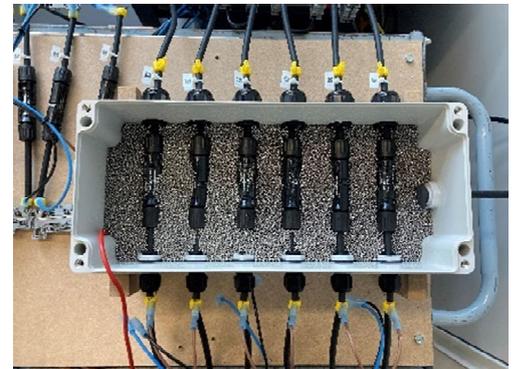
- Alle Prüflinge bestehen den ersten Hochspannungstest zu Beginn des Messablaufs.
- Nachdem die Verbindungen zusätzlich die Erwärmungsprüfung, den Isolationswiderstandstest und den IP-Dichtheitstest durchlaufen haben, gibt es diverse Exemplare, die den zweiten Hochspannungstest nicht mehr bestehen.
- Auf der Basis der durchgeführten Untersuchungen kann jedoch kein klarer Zusammenhang von Beobachtungen (z. B. Feuchtigkeit im Steckverbinder) zum Nichtbestehen von Isolationsprüfung, Hochspannungsprüfung und IP-Test festgestellt werden.
