Dokumentation über den Klosterplatz in Einsiedeln SZ

Verfasser: Miguel Angel Jeronimo Barahona

21. März 2022

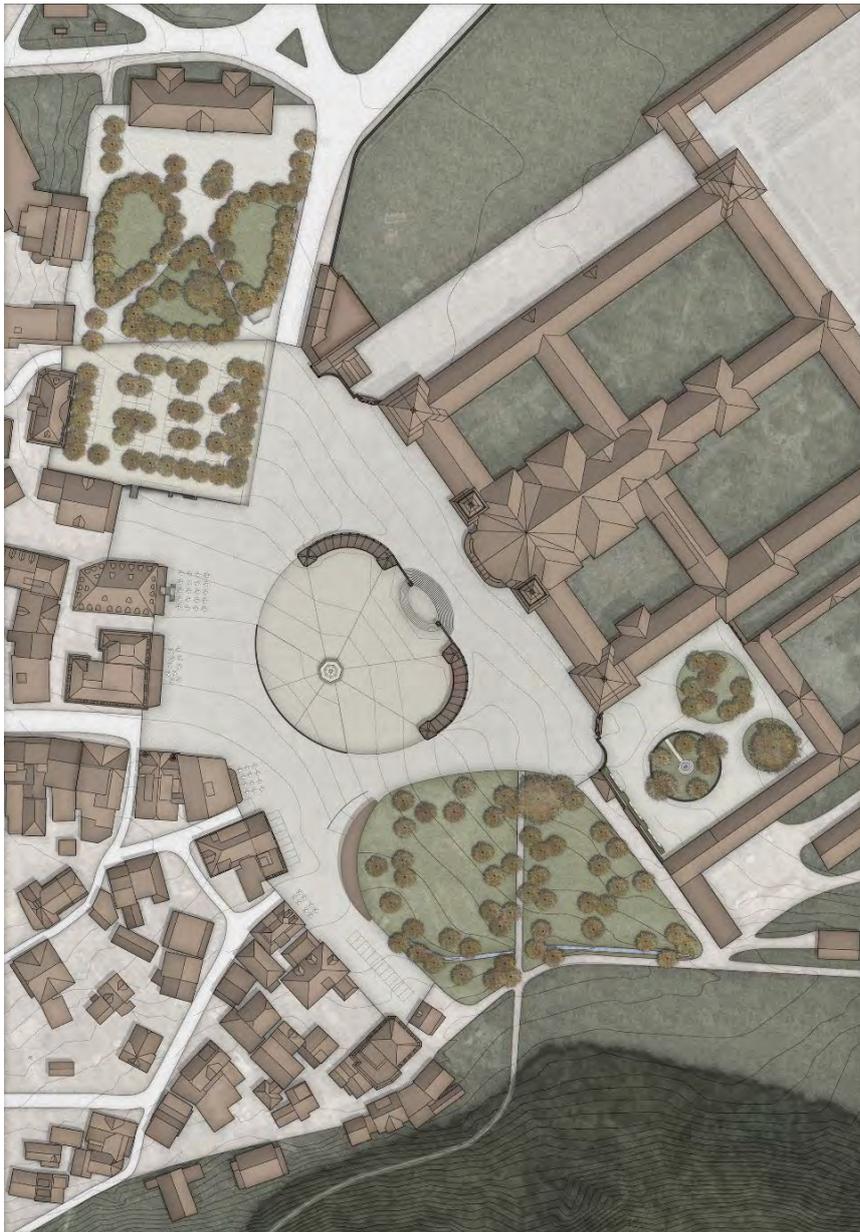
Abb. 3
Klosterplatz, Plan des aus dem Studienauftrag hervorgegangenen Siegerprojektes des Teams Vogt Landschaftsarchitekten, «Platz im Platz», 2008.

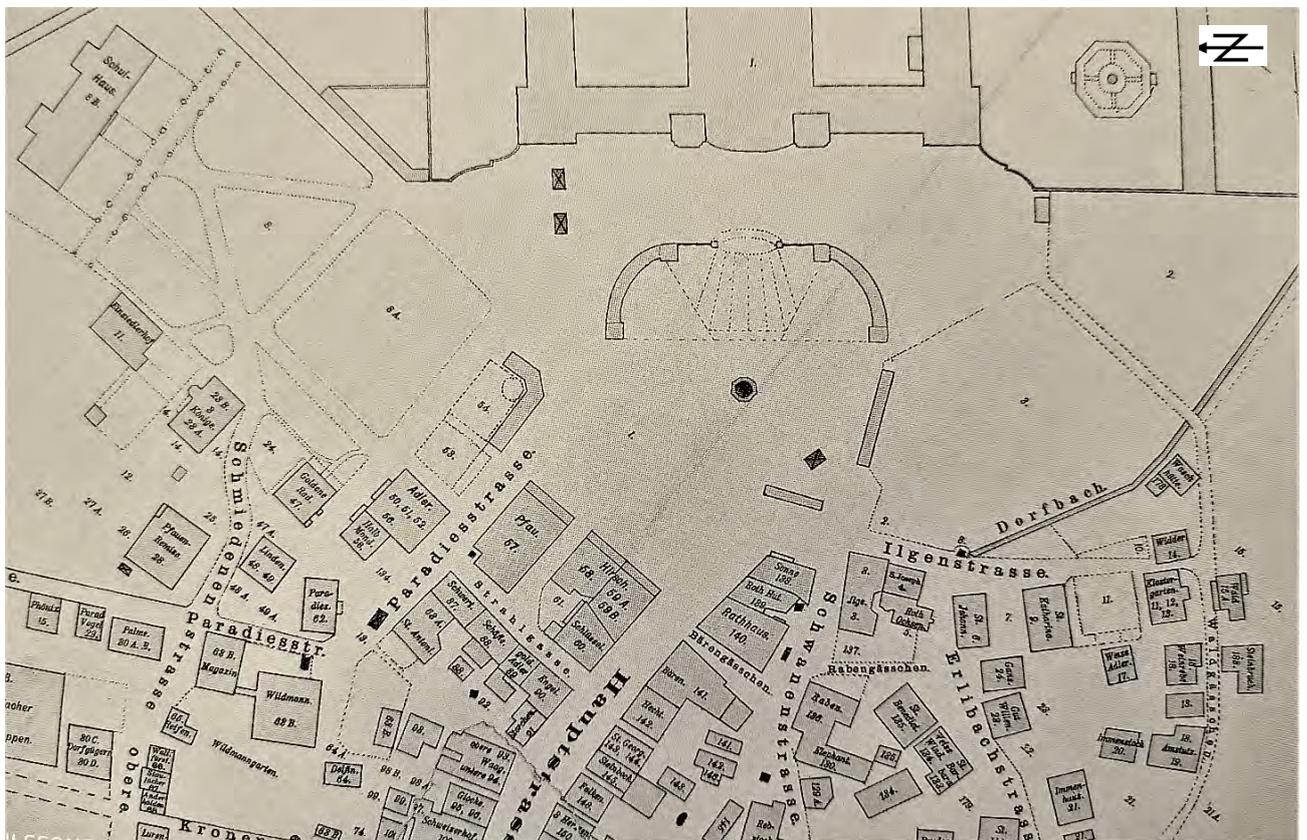
Abb. 14

Ausschnitt aus dem «Benzigerplan» von 1880, Klosterplatz mit Oberdorf. Der Paracelsuspark (8) ist nicht ganz bepflanzt und auf dem Klosterplatz sind noch die Kramstände (Pfaustände «Malakoff» bei 54, Sonnenstände vor Sonne und Ilgenstände vor Ilge) eingezeichnet (Abb. 70).

Bei der bestehenden profanen Bebauung handelt es sich um eine geschlossene Bauweise, welche durch Strassen und Wege durchbrochen wird. Die Gebäude Adler, Pfauen, oberer und unterer Hirschen (Nrn. 58 und 59, Abb. 14), Sonne (Nr. 188, Abb. 14) und St. Johann (Nr. 6, Abb. 14) erhielten gegen Osten hin vorgesetzte Altanen (Abb. 14), die Gebäude wurden bis auf den Adler modern umgestaltet (entbarockisiert) und die Volumen vergrössert. Fast sämtliche Sockelgeschosse wurden gewerblich genutzt und heute überwiegt immer noch die Gastronomie. Die Gebäude bilden den westlichen Abschluss des Platzes.

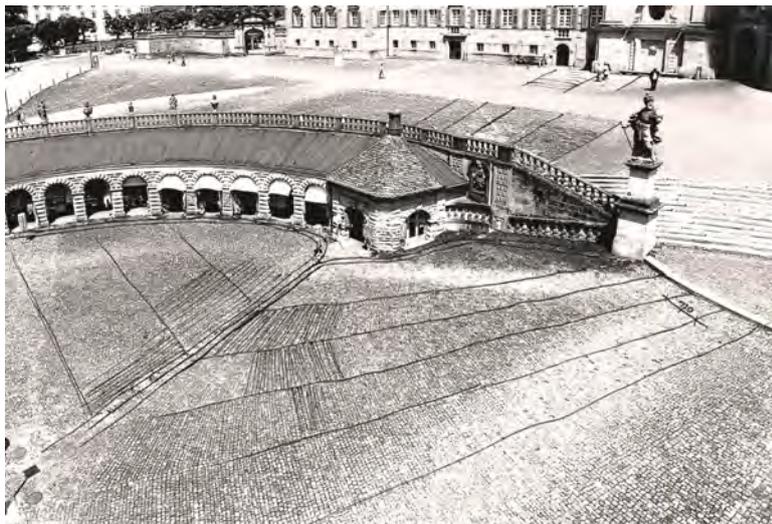
Abb. 15 Foto der Nordarkade und der nördlichen Westfassade des Klosters, das eine sorgfältige Platzgeometrie der Pflasterungen von 1860/61 wiedergibt. In den Pflasterungsflächen finden sich durchlaufende Zierfriese in Längsrichtung, die quer mit einer Reihenpflasterung aufgefüllt wurden. Die Entwässerung vor den Arkaden und zur Platzmitte hin wurde mit flachen Muldenrinnen geregelt.

präzise Geometrie ablesbar (Abb. 14, 15 und 66). Daher sind sorgfältige Massstäblichkeiten und Proportionen entstanden, welche eine hohe Qualität haben. Der Platz wird von Baukörpern umrahmt, die geordnet aufgereiht sind und klare Linien bilden. Die Blickachsen funktionieren von vielen Orten aus und die Raumfolgen sind immer wieder eindrucklich.

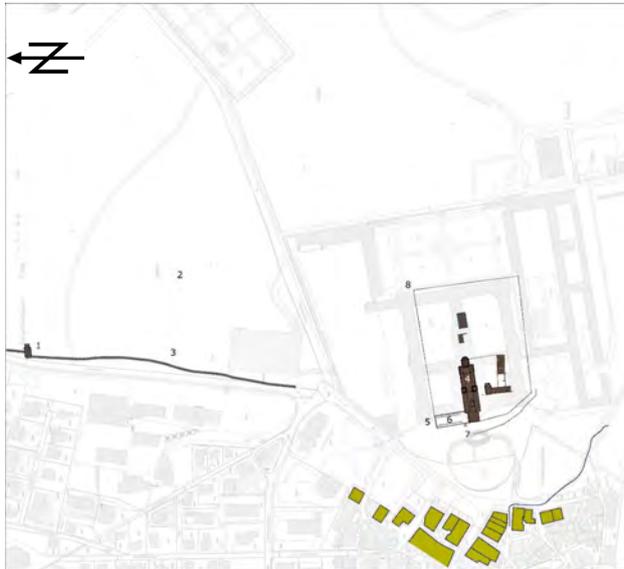
Abb. 18*
Bauten und Anlagen auf dem Brüel um 1300, eingezeichnet auf dem heutigen Katasterplan, 2022. 1. Gangulfskapelle, 2. Brüel, 3. Pilgerweg, 4. romanische Kirche mit der Klosteranlage, 5. Brüelort und Zugang von Norden, 6. Krämergasse, 7. Zugang über die Treppe vom Dorf und 8. Umfassungsmauer.

Die Abbildungen 18 und 19 zeigen die Bauten und Anlagen, die auf dem Brüel um 1300 und um 1680 vorhanden waren. Diese konnten anhand von Quellen gesichert werden und wurden auf dem heutigen Katasterplan (grau hinterlegt) eingezeichnet. Die Einfassung des Dorffriedhofes ist eine Interpretation, die sich am noch bauzeitlichen Zugangstor zum Friedhof und an den Veduten orientiert.

³⁹ Vgl. Descoedres 1993, S. 19 ff. Ein grosser Teil des Wegverlaufes und drei der Bethäuschen konnten bei archäologischen Ausgrabungen genau lokalisiert werden und sind in Abbildung 18 und 19 dargestellt. Der ausgegrabene Pilgerweg mit den Fundamenten der Bethäuschen lag neben der heutigen Etselstrasse leicht mäandrierend. Der stratigrafische Aufbau des Weges war einfach gehalten und es handelte sich um ausgetretene Wiesenpfade, die mit einer dünnen Schicht Bauschutt stabilisiert wurden, um die Begehrbarkeit bei schlechtem Wetter zu verbessern.

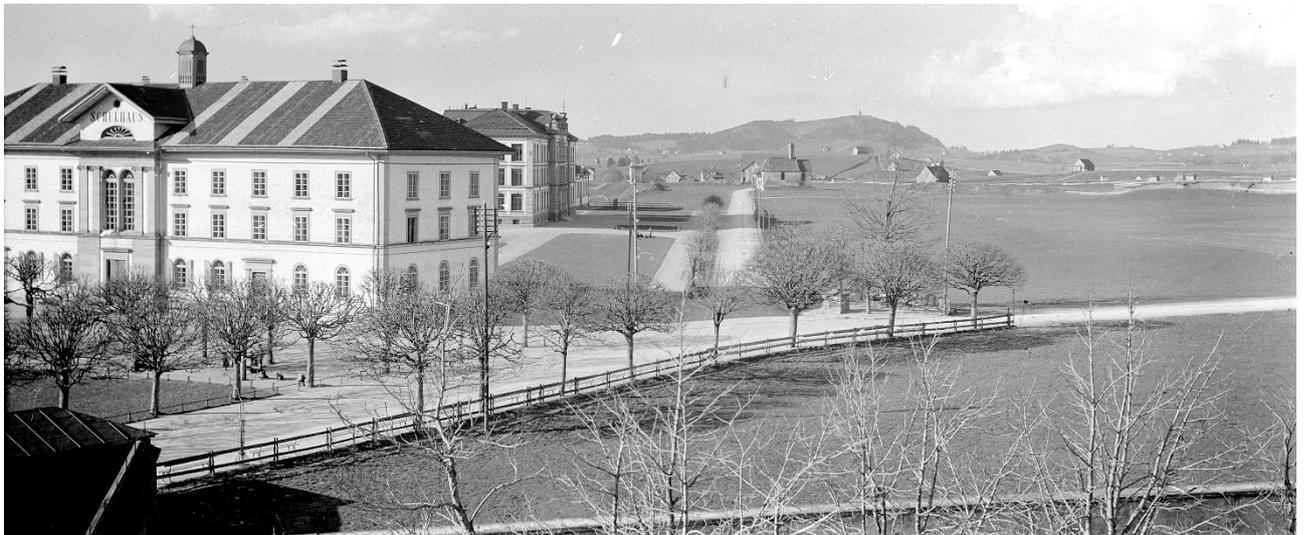
Abb. 31

Blick aus dem Kloster gegen Norden auf den Brüel mit den zwei Schulhäusern (Altes Schulhaus links im Bild und Neues Schulhaus) mit Etzel- und Birchlistrasse, um 1910. Das Neue Schulhaus wurde nach dem Bau von weiteren Schulhäusern in Brüel Schulhaus umbenannt. Der Studentenhof ist noch mit der Klostermauer in der alten Lage eingefriedet. In der Bildmitte sieht man die Etzelstrasse mit der Baumallee. Zu sehen ist auch der «Grosse Herrgott» auf einem Sockel.

Nördlich des Klosterplatzes wurden 1748/49 das Kanzlerhaus (heute Einsiedlerhof Abb. 60) und von 1843 bis 1846 das Alte Schulhaus mit klösterlicher Unterstützung gebaut. Am Anfang des 19. Jh. wurde der Paracelsuspark vor dem Alten Schulhaus angelegt (Abb. 31, 43 und 56). Die Ilgenstände auf der Südseite wurden in der Mitte des 18. Jh. gebaut. Mit diesen Bauten und Anlagen wurde räumlich die nördliche und südliche profane Begrenzung des Klosterplatzes zum Brüel und zum Weisswindgarten realisiert.

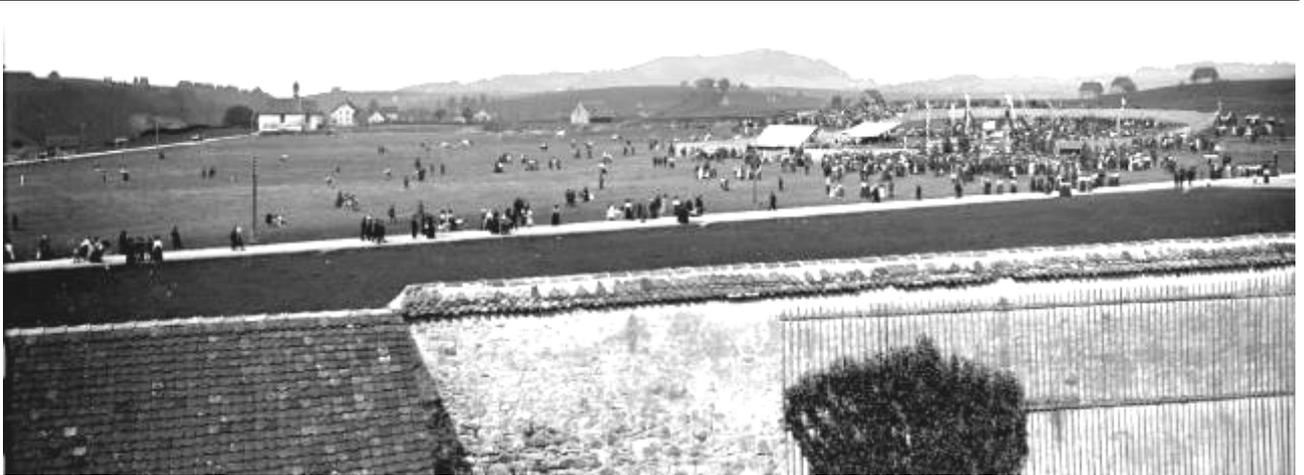
Abb. 32

Blick aus dem Kloster nach Norden auf den Brüel, noch vor der Pflanzung der Allee zum Friedhof, um 1910. Unten im Bild ist die Umfassungsmauer zu sehen, die heute noch als Flurwand im Schultrakt der 1980er-Jahre (bei den Naturkundezimmern der Stiftsschule) lesbar ist. Auf dem Brüel ein profanes Fest.

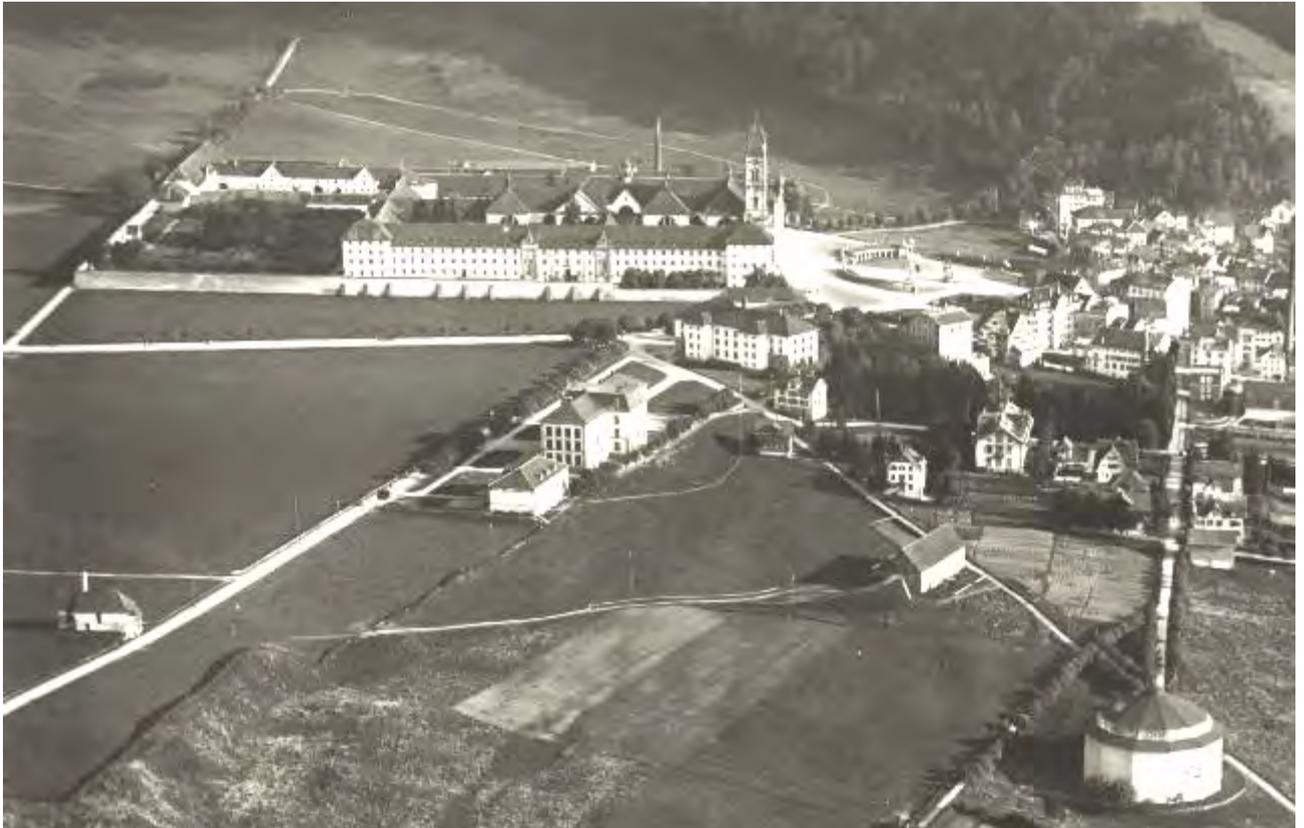
Abb. 33*

Luftbild von Norden auf die Klosteranlage noch mit der Umfassungsmauer, die nicht an der Strasse steht, und den Brüel mit Gangulfkapelle, um 1918–(37). Alleebäume stehen an der Birchli- und der Etzelstrasse. Am Rand des Brüels stehen die Turnhalle, das Brüel Schulhaus und als Abschluss des Klosterplatzes das Alte Schulhaus, die einen Schulhausbereich und somit eine Zone öffentlicher Bauten darstellen. Rechts des Alten Schulhauses ist der Einsiedlerhof ersichtlich und rechts unten im Bild das Panorama (Rundbau), das 1886 im Zug des aufkommenden Tourismus realisiert wurde.

- 1886 Bau des Panoramas (Abb. 33).
- 1887–87 Es entstehen eine Wasserversorgung mit Reservoir und Hydrantennetz auf dem Klosterareal und eine Weiheranlage für den Betrieb der Mühle.

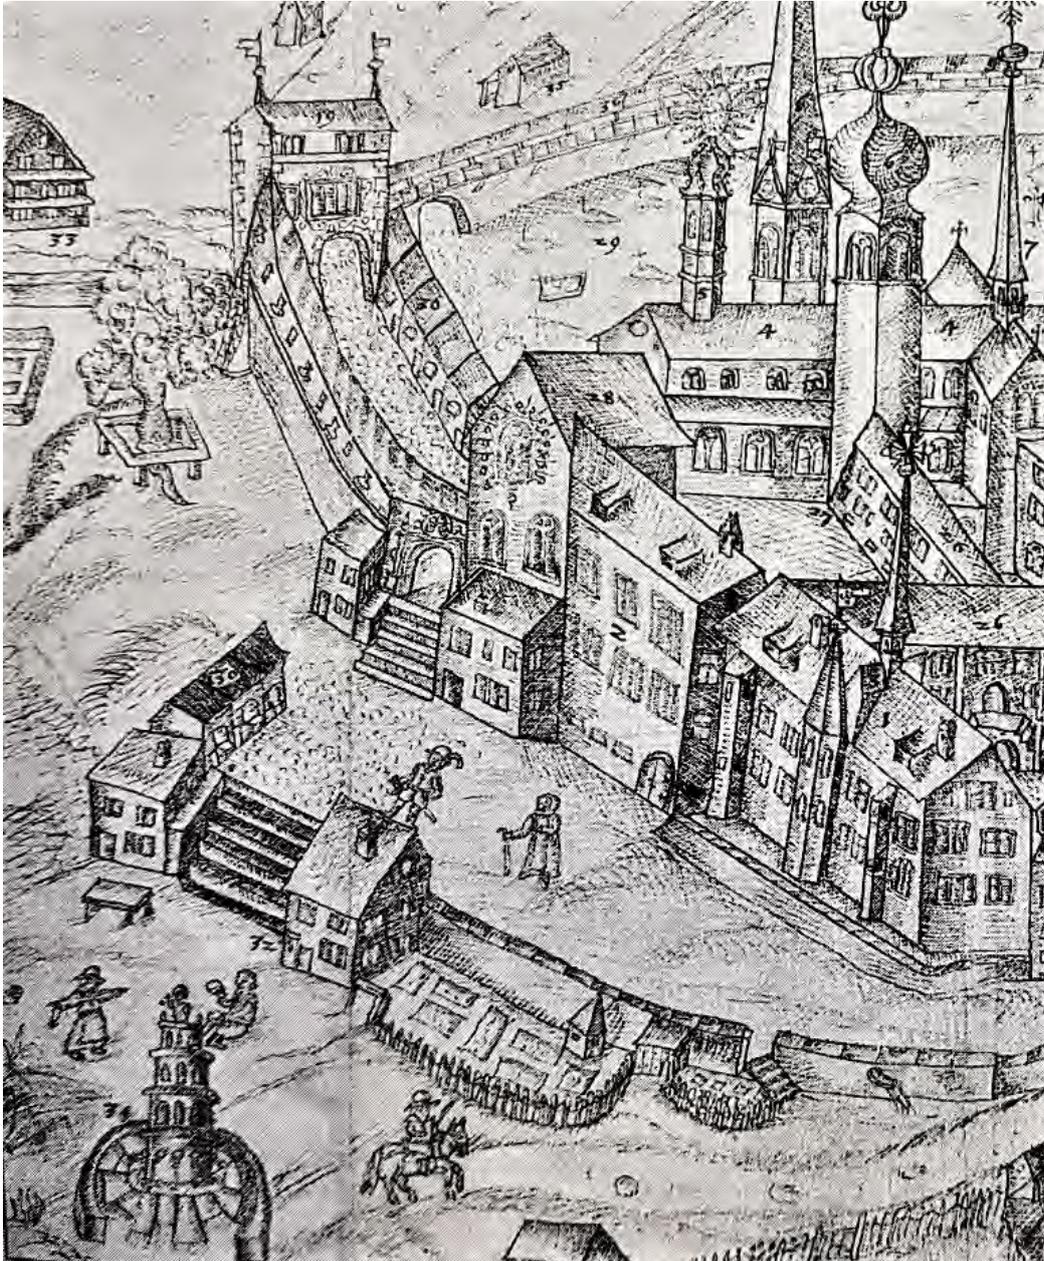
Abb. 39

Ausschnitt aus der Federzeichnung von Heinrich Murer mit Sicht auf den Klosterplatz, um 1630. Die (mit Steinen belegte) Krämergasse wird durch zwei Tore erschlossen und zeigt die Verkaufsstände (30). Hinter der Krämergasse im Osten der Dorffriedhof (9). Die zwei Treppen werden von Gebäuden flankiert, die dem Wohnen und der Ökonomie dienten und um 1670 abgebrochen wurden. Der Frauenbrunnen in seiner gotischen Form (34), vermutlich mit der Quelfassung rechts davon (kleines Gebäude mit Pyramidendach) im eingezäunten Nutzgarten an der Umfassungsmauer.

Der vergrößerte Ausschnitt aus der Vedute von Murer (Abb. 39) zeigt einen verlässlichen Plan, der mit dem Plan von Kurrer für die Krämergasse und die Umfassungsmauern Gemeinsamkeiten hat. Bei der Vedute von Murer gibt es bei der Treppe zur Krämergasse ein kleines Detail. Es befindet sich vor dem Haus eine Sitzbank, diese zeigt sich – wie auch der Baum an der Nordwestecke der Klosteranlage auf dem Brüel – auch in allen anderen Veduten. Bei Murer sind die Gebäude mit Nummer 30 in der Krämergasse und bei der unteren Treppenanlage als Krämerstände mit Sonnenschutz dargestellt. In Abbildung 40 ist die Sicht von sechs verschiedenen Künstlern in Veduten aus der Zeit zwischen 1577 und 1642 chronologisch dargestellt. Sie haben viele Gemeinsamkeiten und sind in den Quellen belegt. Der Hahn auf dem Dachreiter der Gnadenkapelle in Bild 5 stellt allenfalls einen Wink des Künstlers dar.

Laut der Quelle von Pater Albert Kuhn wurde der Frauenbrunnen (Abb. 39) am alten, dezentralen Standort 1686 funktionstüchtig in Betrieb genommen. Bei den Aushubarbeiten für die neuen Fundamente der barocken Klosterkirche drang überall Wasser in die Fundamente des Neubaus ein, was die Grundmauern bedrohte. Somit ergab sich, dass der Brunnen abgebrochen wurde und tiefer gelegt werden musste. In diesem Zusammenhang versiegten die 14 Wasserspeier auf dem Klosterplatz. Bei Odilo Ringholz wird 1896 erwähnt, dass der Brunnen durch das Versetzen in die Platzmitte versiegte.¹⁴⁷

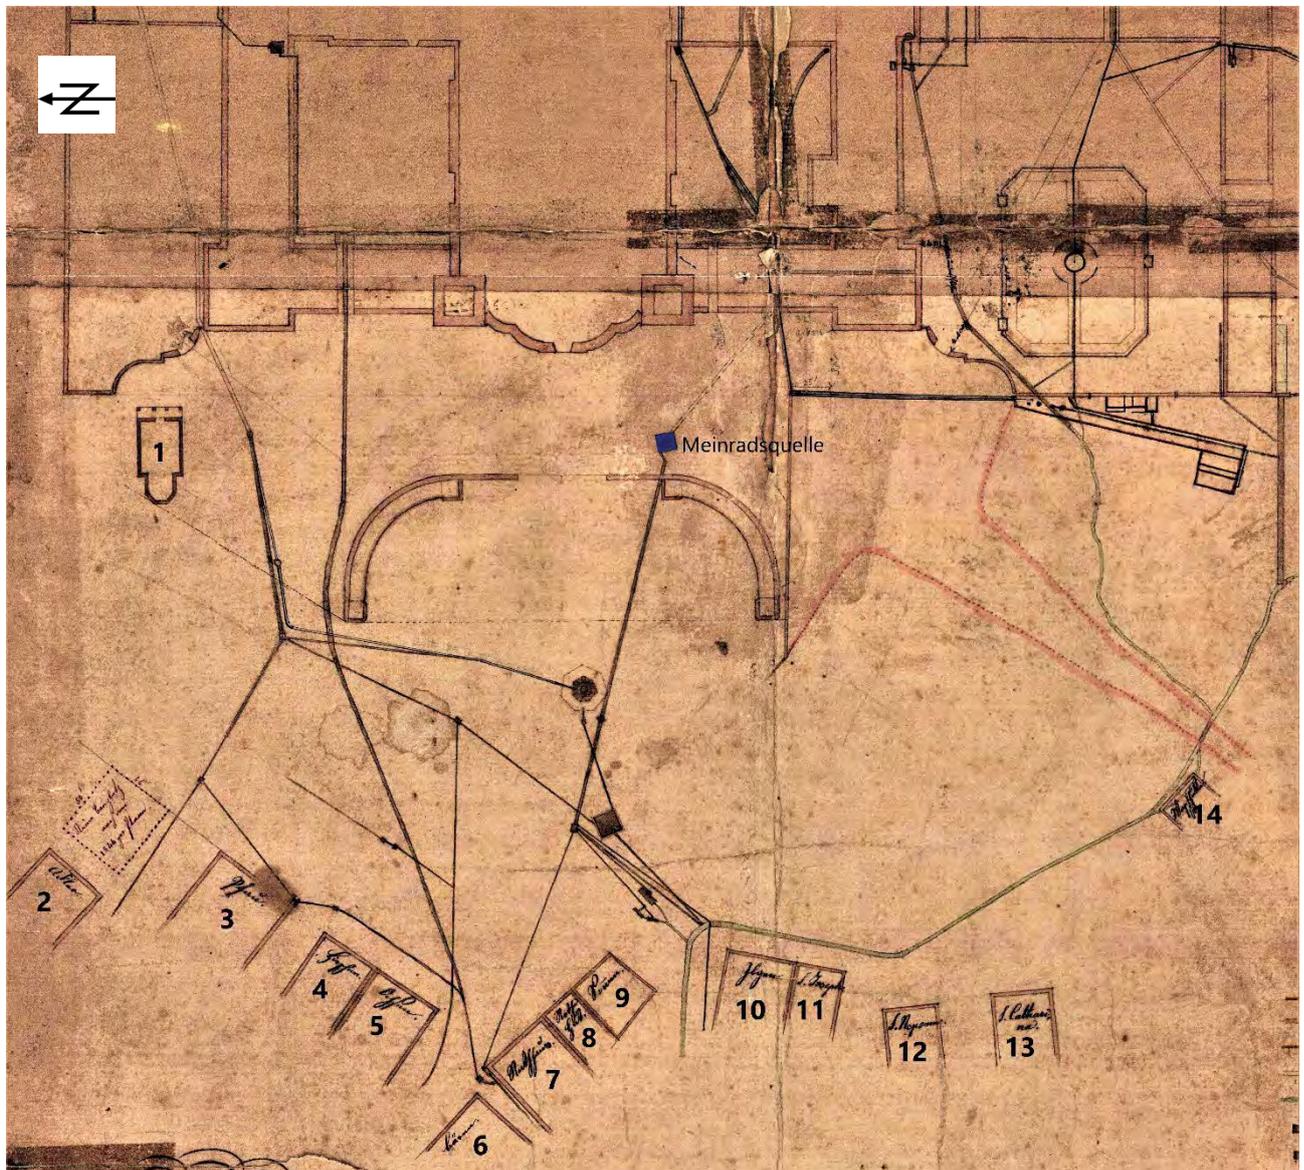
Abb. 41*

Planausschnitt aus dem Plan der Wasserleitungen auf dem Klosterplatz, 1844. Legende: 1 Beinhauskapelle, 2. Adler, 3. Pfauen, 4. Hirschen (oberer Hirschen), 5. Ochsen (unterer Hirschen), 6. Bären, 7. Rathaus (Schäfle und Schulhaus), 8. Rot Hut (unter der Sonnen), 9. Sonne, 10. Ilge, 11. St. Josef, 12. St. Nepomuk (St. Johann), 13. St. Katharina (Katharina) und 14. Waschhaus.

Für die Bestimmung der Lage der Beinhauskapelle (Abb. 41, Nr. 1) diente der Plan der Wasserleitungen des Klosterarchives von 1844,¹⁴⁴ der auch Auskunft über die vorhandenen Wasserleitungen auf dem Klosterplatz im 18. Jh. gab. Weiter ist in diesem Plan eine Zuleitung zur Meinradsquelle aus östlicher Richtung eingezeichnet, die heute keine Funktion mehr hat, und eine Brunnenverteilung vor der Sonne, die das Rathaus (7) direkt mit Wasser aus der Meinradsquelle versorgte.

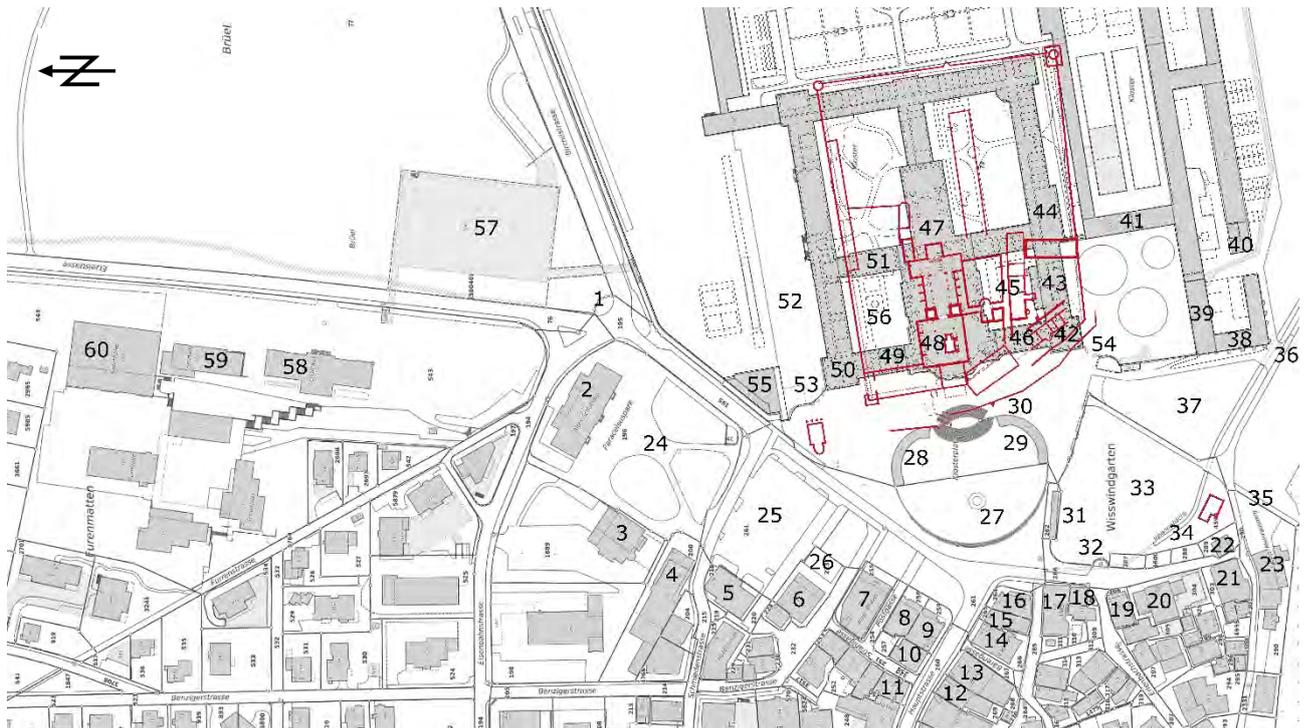
Abb. 43*

Zeichnung und Übersichtsplan des Klosterplatzes, auf den heutigen Katasterplan übertragen, mit den abgebrochenen Gebäuden, von denen die Lage festgestellt werden konnte, rot dargestellt. 1. «Grosser Herrgott», 2. Altes Schulhaus, 3. Einsiedlerhof, 4. Drei Könige, 5. Marienheim (Goldenes Rad) 6. Adler mit Adlergarten, 7. Pfauen, 8. Oberer Hirschen (Hirschen), 9. Unterer Hirschen (Ochsen), 10. Schlüssel, 11. Engel, 12. Hecht, 13. Bären, 14. Rathaus, 15. Rot Hut, 16. Sonne, 17. Ilge, 18. St. Josef, 19. St. Johann (St. Nepomuk), 20. Katharina, 21. Klostergarten, 22. Widder, 23. Meinradsberg, 24. Paracelsuspark, 25. Oberes Adlermättli, 26. Unteres Adlermättli (wo sich der «Malakoff» befand), 27. Frauenbrunnen, 28. Nordarkade, 29. Südarkade, 30. Meinradsquelle (kleines Dreieck), 31. Ilgenstände, 32. Brunnen im Weisswindgarten, 33. Weisswindgarten, heute Minigolfanlage und Spielplatz, 34. Johannsbächli, 35. und 36. Kreuzweg, 37. Johannismättli, 38. Klosterladen, 39. Alte Mühle, 40. Alte Metzger, 41. Statthaltereier, 42. Hof und Abtsporn, 43. und 46. Gästetrakt, 44. Refektorium und Klausur, 45. Küchergarten, 47. Klosterkirche, 48. Gnadenkapelle, 49. Pfarramt und Schule, 50. Rektoratsporn, 51. Magdalenenkapelle, 52. Studentenhof, 53. Studentenhofort, 54. Abteihofort, 55. Pfarrgarage, 56. Pfarrgarten, 57. unterirdisches Parkhaus Brühl, 58. Brühl Schulhaus (Neues Schulhaus), 59. Turnhalle und 60. unterirdische Dreifachturnhalle mit Sportplatz.

Die Zeichnung (Abb. 43) stellt eine Übersicht über das Umland des Klosterplatzes dar und ist ein Findmittel. Weiter zeigt sie die Lage der abgebrochenen sakralen Bauten auf dem Klosterplatz.

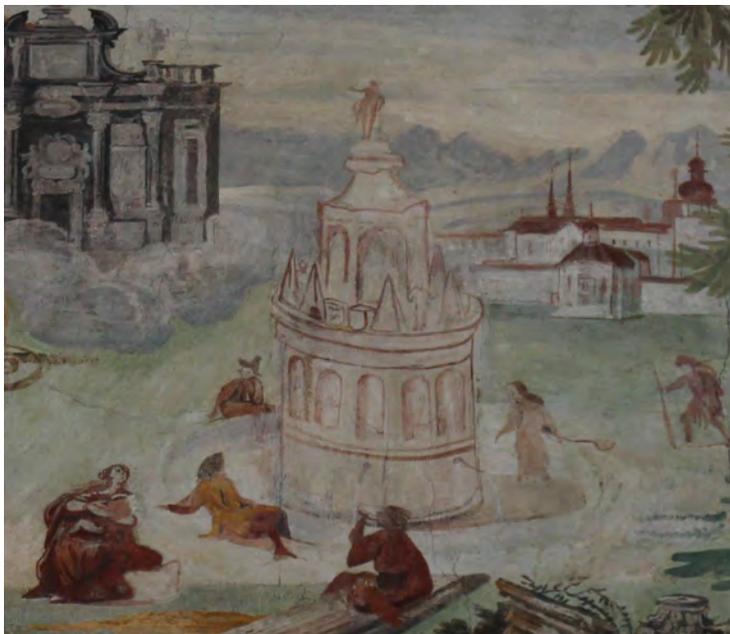
Abb. 44
Ausschnitt aus dem Lünettenbild von 1683, welches oberhalb des Chorfenster der Magdalenenkapelle gegen Westen von Johannes Brandenburg aufgemalt wurde. In der Mitte der Frauenbrunnen in seiner gotischen Form von 1594-1684. Links die Gnadenskapelle und rechts das Beinhaus und die Magdalenenkapelle vom Brüel aus gesehen.

- 1594** **Der Frauenbrunnen wird neu in Kegelform (Abb. 44) mit 16 Röhren aufgebaut.**⁶⁹
- 1631** **Es werden neue Krämerstände erstellt.**⁷⁰
- 1633** **Vom Jesuitenbruder Jakob Kurrer wird ein Umbauprojekt für die Klosteranlage erstellt,⁷¹ das aus ungeklärten Gründen nicht realisiert wird. Daraus entsteht der sogenannte Kurrerplan.**

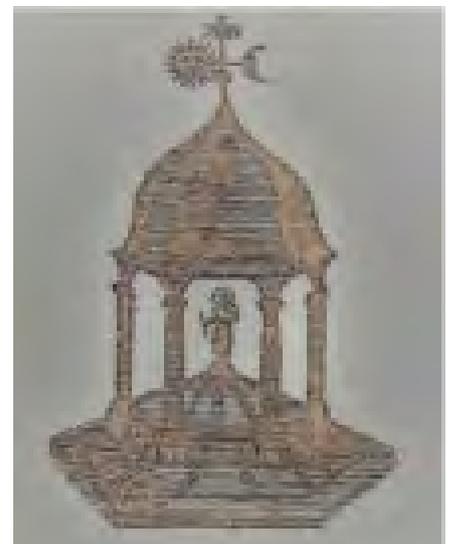
Abb. 45
Frauenbrunnen, 1686 bis ca. 1752

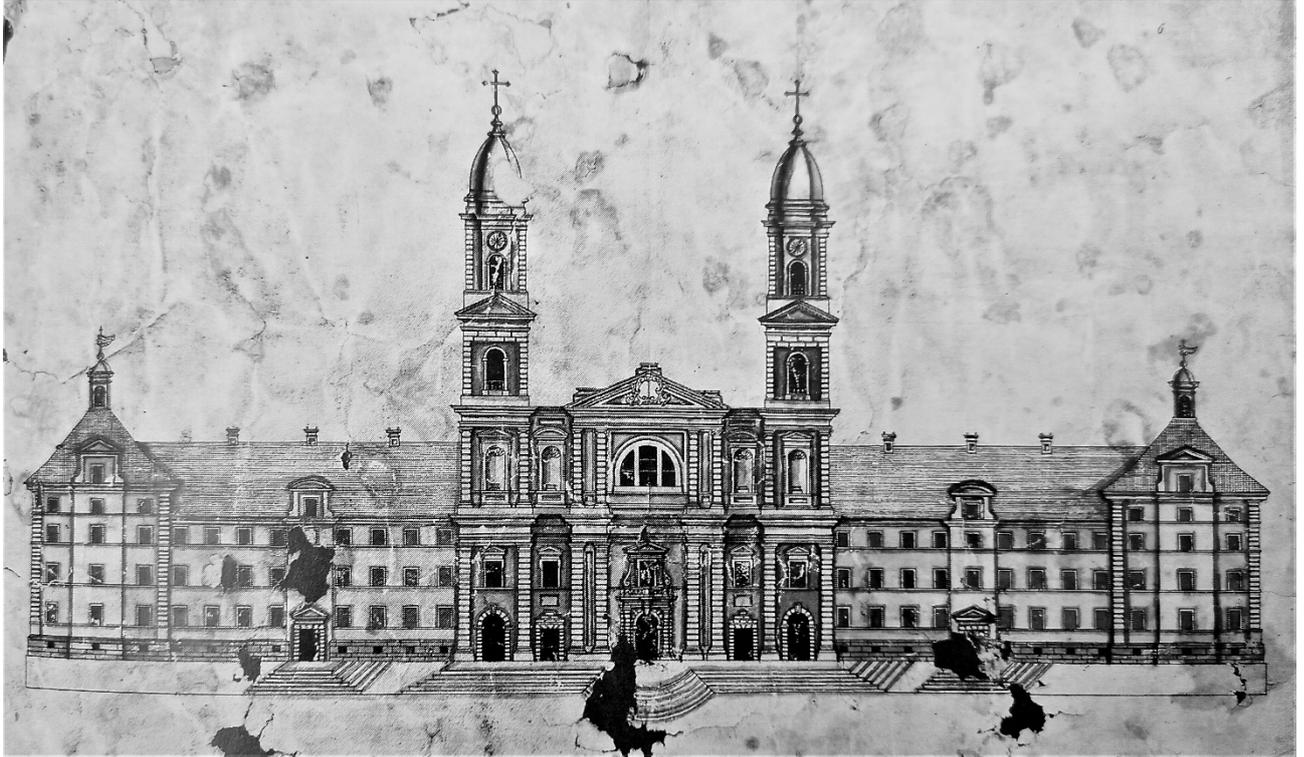
Abb. 46

Westfassade des Klosters, Plan von Bruder Caspar Moosbrugger, um 1705. Bei diesem Rustikalplan handelt es sich um einen «Entwurf». Interessant sind die Überlegungen bei den Eingängen mit den ausladenden, eher kurzen Podesten und Treppen, die sich mit der Empfangs- und Zugangssituation auseinandersetzen. Die Problematik der Eingänge wurde dann später mit dem Neubau des Klosterplatzes gelöst.

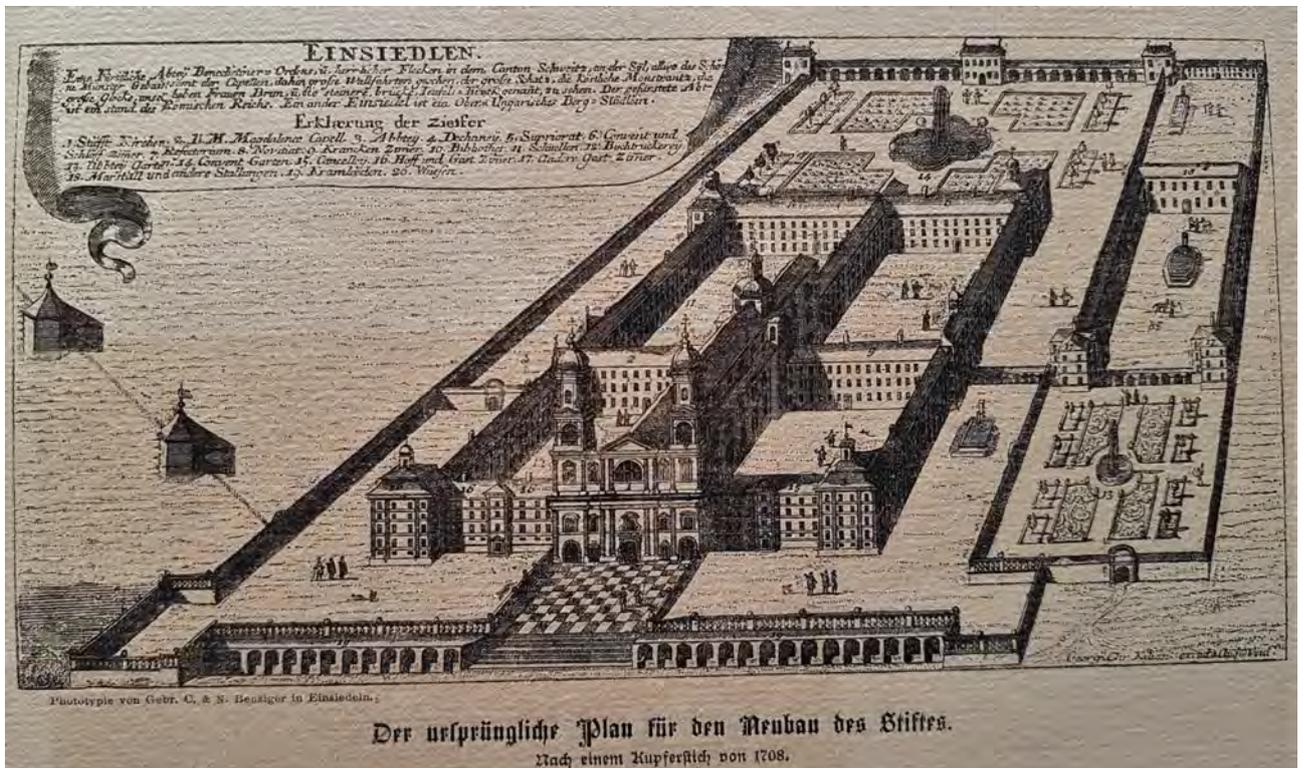
Abb. 47

Eine Perspektive aus Westen auf die Klosteranlagen und den Vorplatz mit Schachbrettmuster, zwischen ca. 1758 und ca. 1780. Die Krämerstände wurden parallel zur Klosterfassade in das Erdreich gedrückt. Die Datierung auf dem Stich entspricht nicht den Lebensdaten des Kupferstechers Georg Christoph Kilian (1709–1781).

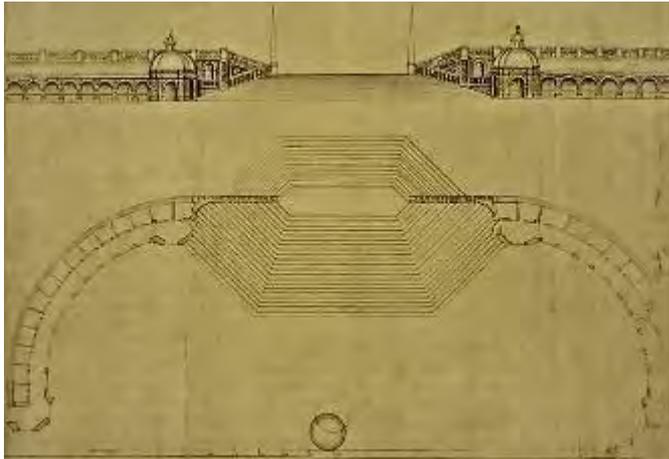
Abb. 48*
Der Grundriss der Treppenanlage des Klosterplatzes und die Ansicht der Arkaden, um 1745 bis 1750. Die untere Treppe stimmt mit derjenigen auf der Fotografie um 1860 einigermaßen überein. Der Frauenbrunnen im Zentrum steht am heutigen Standort.

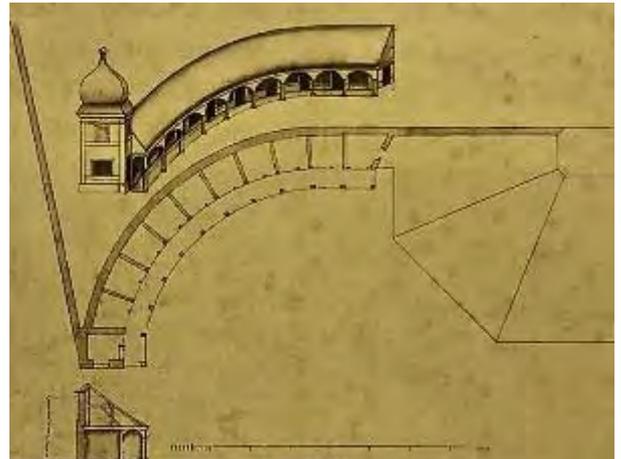
Abb. 49*
Die Nordarkade im Grundriss und in der Ansicht, als weitere Variante zu verstehen. Die Treppenanlage kommt derjenigen auf der Fotografie um 1860 nahe. Erkennbar ist im Querschnitt auch die Rückwand der Arkaden, die das Terrain aufnimmt, mit dem Dachstuhl.

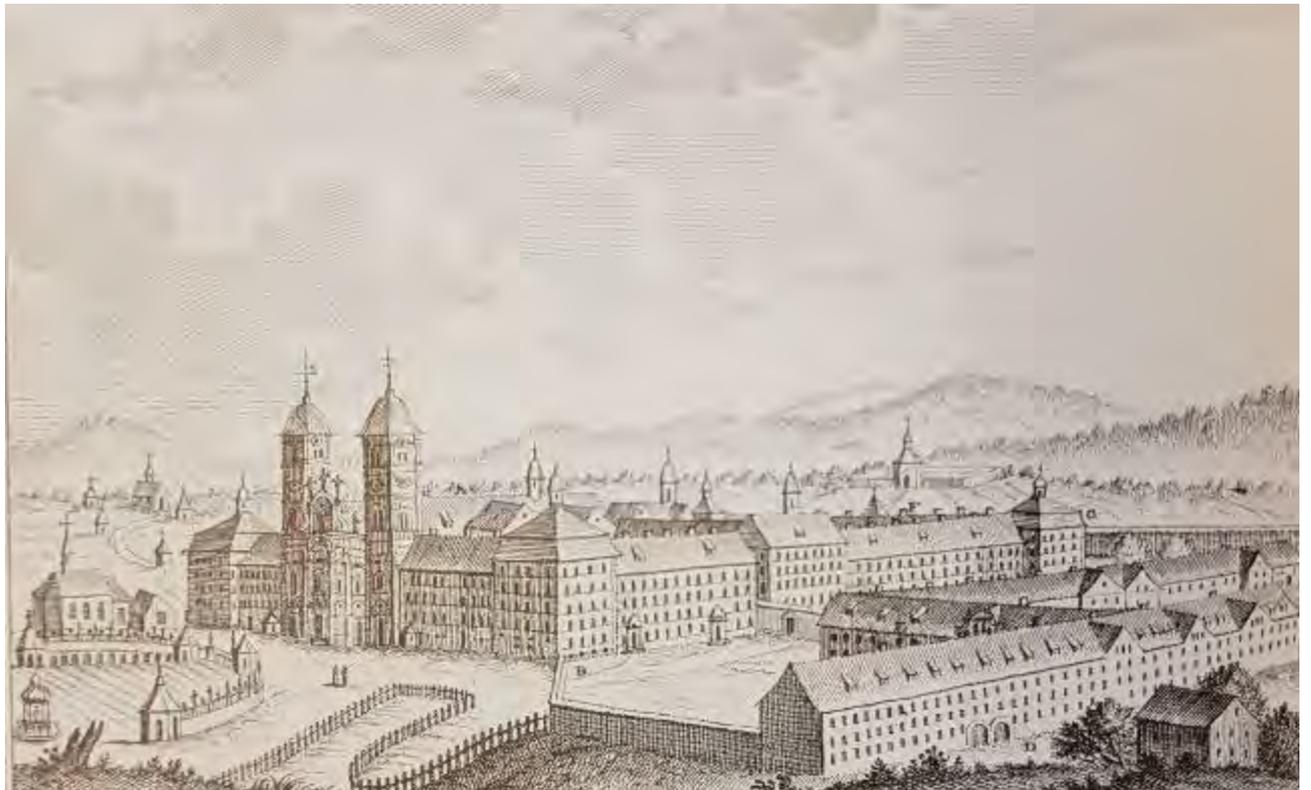
Abb. 50
Die Klosteranlage perspektivisch von Süden mit Klosterplatz und Ökonomiegebäude (rechts), von David Herrliberger, um 1754 bis 1773. Die Treppenanlage des Klosterplatzes wurde vereinfacht dargestellt. An der Westfassade der Kirche befinden sich zwei Vorbauten, bei der linken könnte es sich um den Wechsel gehandelt haben. Am linken Bildrand befindet sich vor der Klosteranlage das Beinhaus, das von der Pfarrei als Kapelle genutzt wurde, mit einem kleinen Nebengebäude, zu dem keine Quellen gefunden wurden. Die Gangulfkapelle ist oberhalb des Beinhauses mit einigen Bethäuschen und dem Pilgerweg von Norden abgebildet. Hinter der Klosteranlage liegt der Dorffriedhof mit der Friedhofkapelle St. Benedikt.

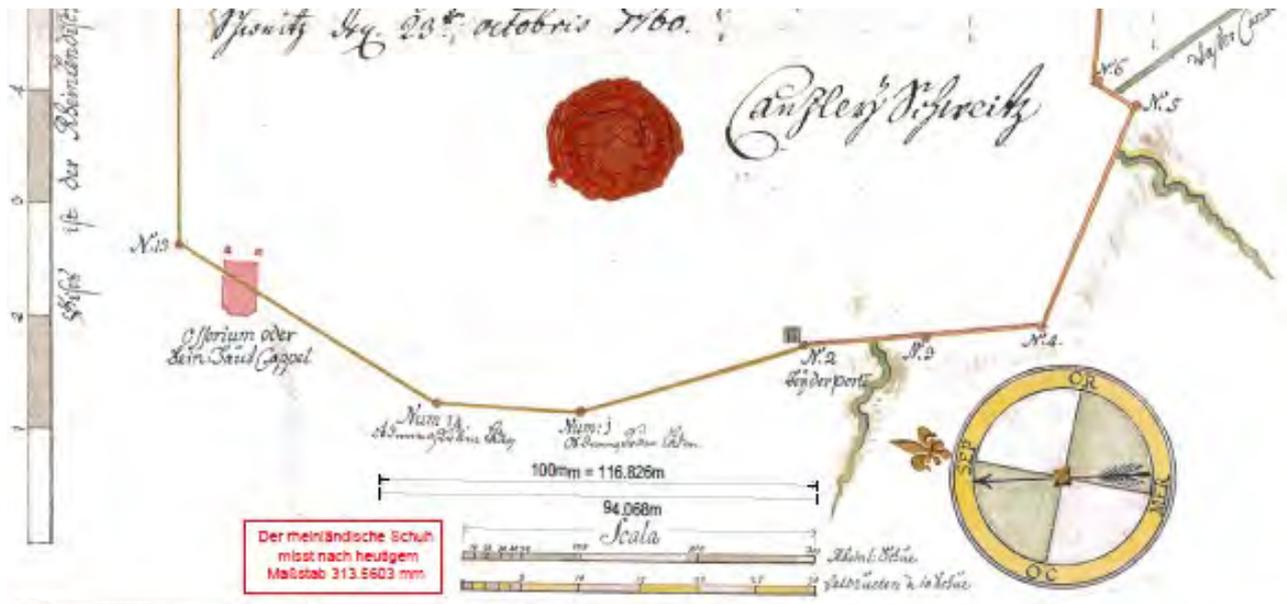
Abb. 51
 Ausschnitt aus dem Gerichtsbarkeitsplan von 1760, der den Bereich oberhalb des Klosterplatzes zeigt. Das rote Gebäude ist mit «Ossorium oder Bein-Haus Cappel» beschriftet. Es hilft bei der Verortung von Nummer 4 an der Ecke der Mühle. Rechts oben im Bild gibt es einen Wasserkanal zur Mühle und grün eingezeichnete Entwässerungsanlagen. Die Nummer 14 war oberhalb der Krämergasse und ist heute noch auf dem Klosterplatz vor dem Gymnasiumseingang vorhanden.

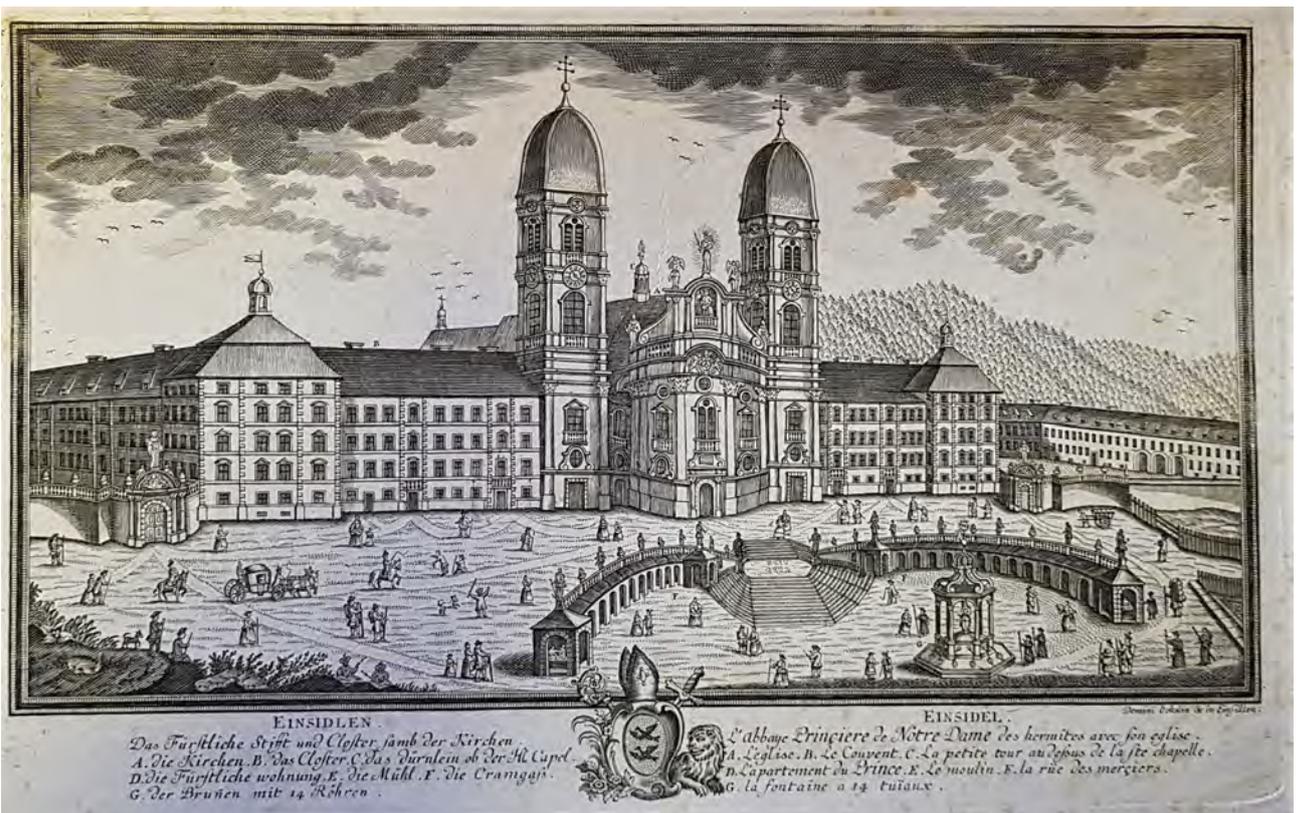
Abb. 52
 Stich von Domini Oechslin, Einsiedeln, um 1823, Ansicht von Westen auf die Klosteranlage und den belebten Klosterplatz. Auf dem Stich sind Kirche (A), Kloster (B), Dachreiter oberhalb der Gnadenkapelle (C), Wohnung des Abtes (D), Ökonomie mit der Mühle (E), Krämergasse (F) und Frauenbrunnen (G) bezeichnet. Das Beinhaus an der nordwestlichen Ecke der Klosteranlage wurde vom Zeichner weggelassen. Die Treppenanlage ist ähnlich wie diejenige auf der Foto von 1860 dargestellt. Der Frauenbrunnen ist dezentral gezeichnet, um ihn optisch besser darstellen zu können.

Die Krämerstände vor der Kirche wurden in die Arkaden auf dem Klosterplatz verschoben, nachdem ein grosser Teil der Klosteranlage realisiert worden war. Weitere Krämerstände gab es vor den Häusern Adler, Sonne und Ilge. Bis 1758 bestand in der Westfassade der barocken Klosteranlage eine Lücke von 40 m. Während dieser Zeit bildete die Westfassade der Beichtkirche den Platzabschluss und die repräsentative Sandsteinfassade gegen Westen. 1758 wurden die Bauteile des Nordwestsporns und des Pfarramts der barocken Westfassade des Klosters in Etzelsandstein bis zum Nordturm erstellt und somit die Lücke geschlossen. 1777 wurden die noch fehlenden Seitenportale zwischen dem Klostergebäude und der Umfassungsmauer erstellt, womit der sakrale Platzabschluss gegen Osten fertiggestellt war (Abb. 52).

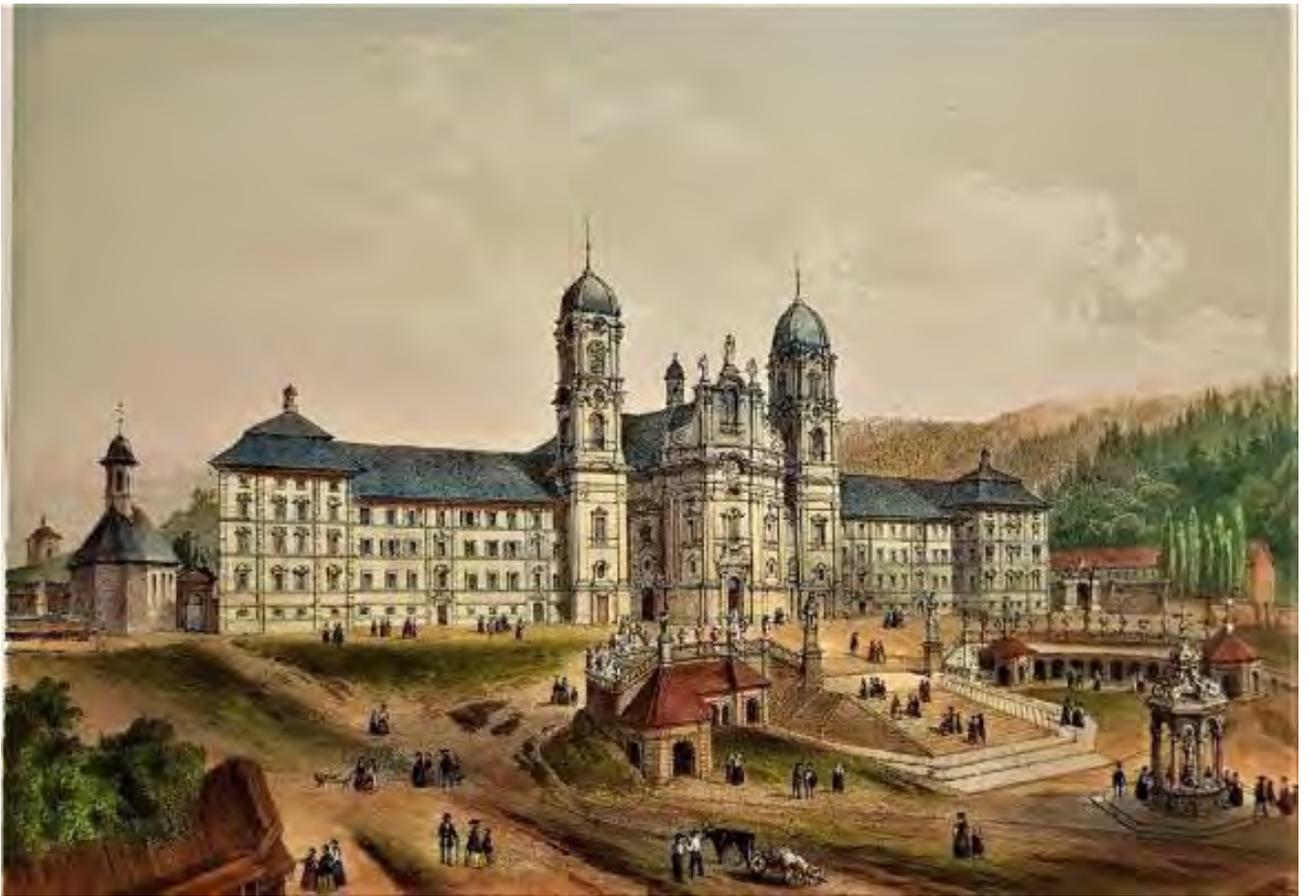
Abb. 53

Klosterplatz von Nordwesten, vor 1859. Unten links sind ein Teil der Krämerstände vor dem Pfauen, der «Malakoff», und links oben die Beinhauskapelle für die Pfarrei, die als Kapelle genutzt wurde, mit den Krämerständen (Brüelstände) nördlich bzw. links des Beinhauses zu sehen. Hinter dem Beinhaus wurde überhöht die neue Friedhofkapelle mit dem Dorffriedhof (St. Benedikt) auf dem Brüel (Kühlmatte) dargestellt. Der Platz mit und zwischen den Arkaden stimmt gut mit demjenigen auf den ältesten zwei Fotografien (Abb. 56 und 58) überein. Die Bäume rechts im Bild im Abteihof sind auf der Fotografie um 1865 (Abb. 61 und 62) auch ersichtlich. Bei der trapezförmigen Treppenanlage handelt es sich um die Urtreppe (erste Treppenanlage). Der Frauenbrunnen ist zentrisch angelegt und bereits ohne Blechdach.

Der Platz unterhalb der Kaiser zwischen den Arkaden war mit einer trapezförmigen Treppe versehen worden und war gepflastert (Abb. 53 und 58).

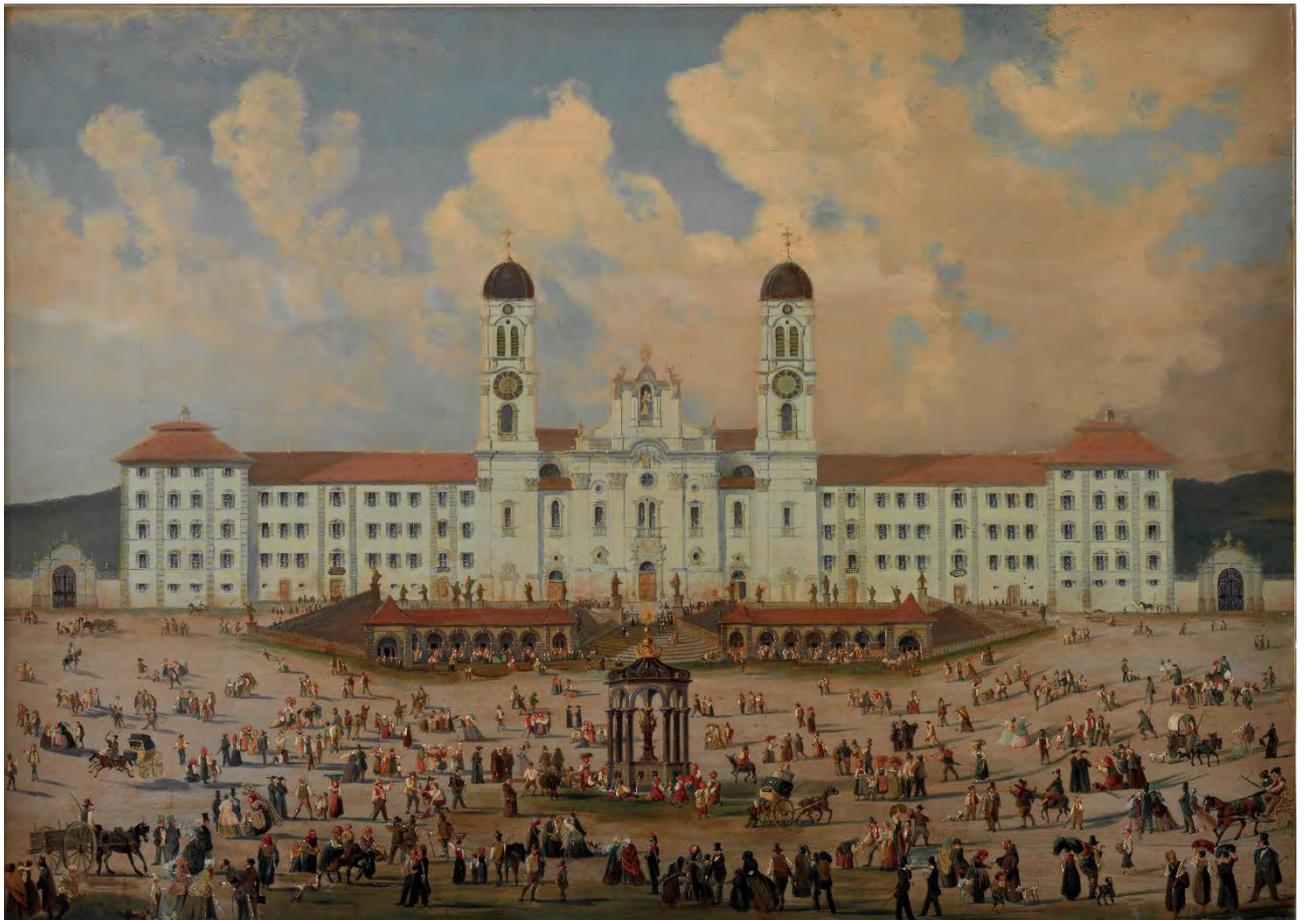
Abb. 54

Klosterplatz von Westen, Wimmelbild eines unbekanntes Künstlers, um 1860. Die Darstellung (fehlende Sandsteinfassade) lässt vermuten, dass der Künstler voraussichtlich nicht vor Ort war und andere Veduten zur Hilfe genommen hat. Auf dem Öbild befinden sich über 300 Personen aus allen Gesellschaftsschichten, Pilger und Einheimische.

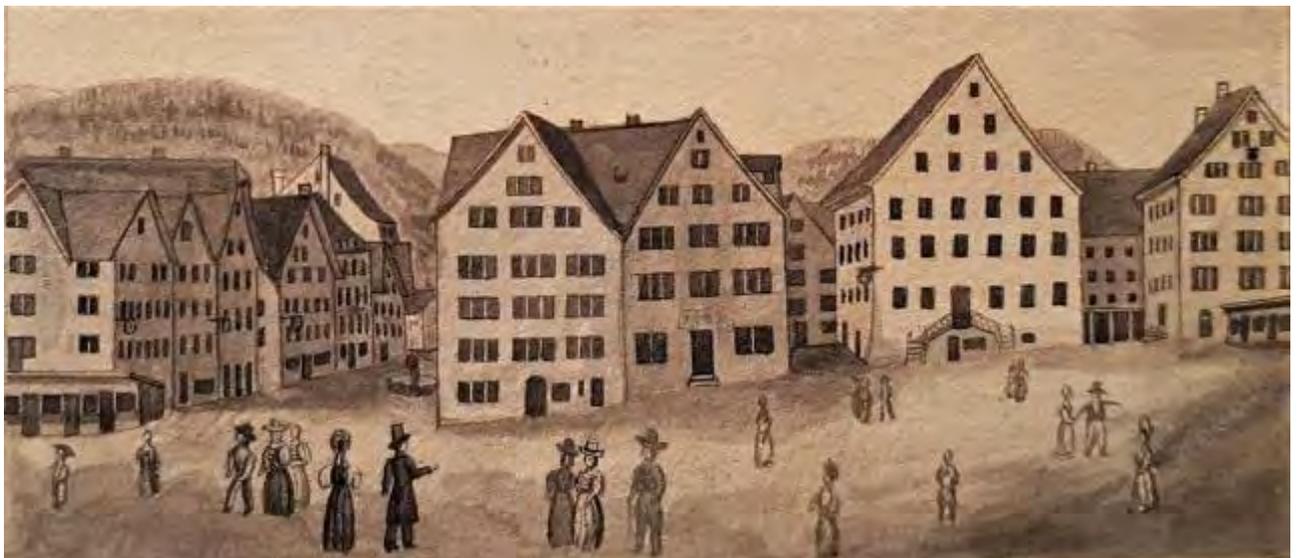
Abb. 55

Der Klosterplatz um 1800 und wahrscheinlich mit nicht gepflastertem Platz unterhalb des Frauenbrunnens. Sämtliche Häuser noch mit steilen Satteldächern ohne Altanen und mit den vielen Gaststuben, die mit Wirtshausschildern geschmückt sind. Die profane Abwicklung (Ostfassaden) der Häuser und Anlagen am Klosterplatz von links: Sonnenstände, Sonne, Rot Hut, Rathaus, Bären, Hecht, Steinbock, Schlüsselbrunnen auf der Hauptstrasse, unterer und oberer Hirschen, Postgasse, zurückversetzt das Schäfle, Pfauen, Benzigerstrasse, Adler und Pfauenstände.
