Dokumentation über den Klosterplatz in Einsiedeln SZ

Verfasser: Miguel Angel Jeronimo Barahona

21. März 2022

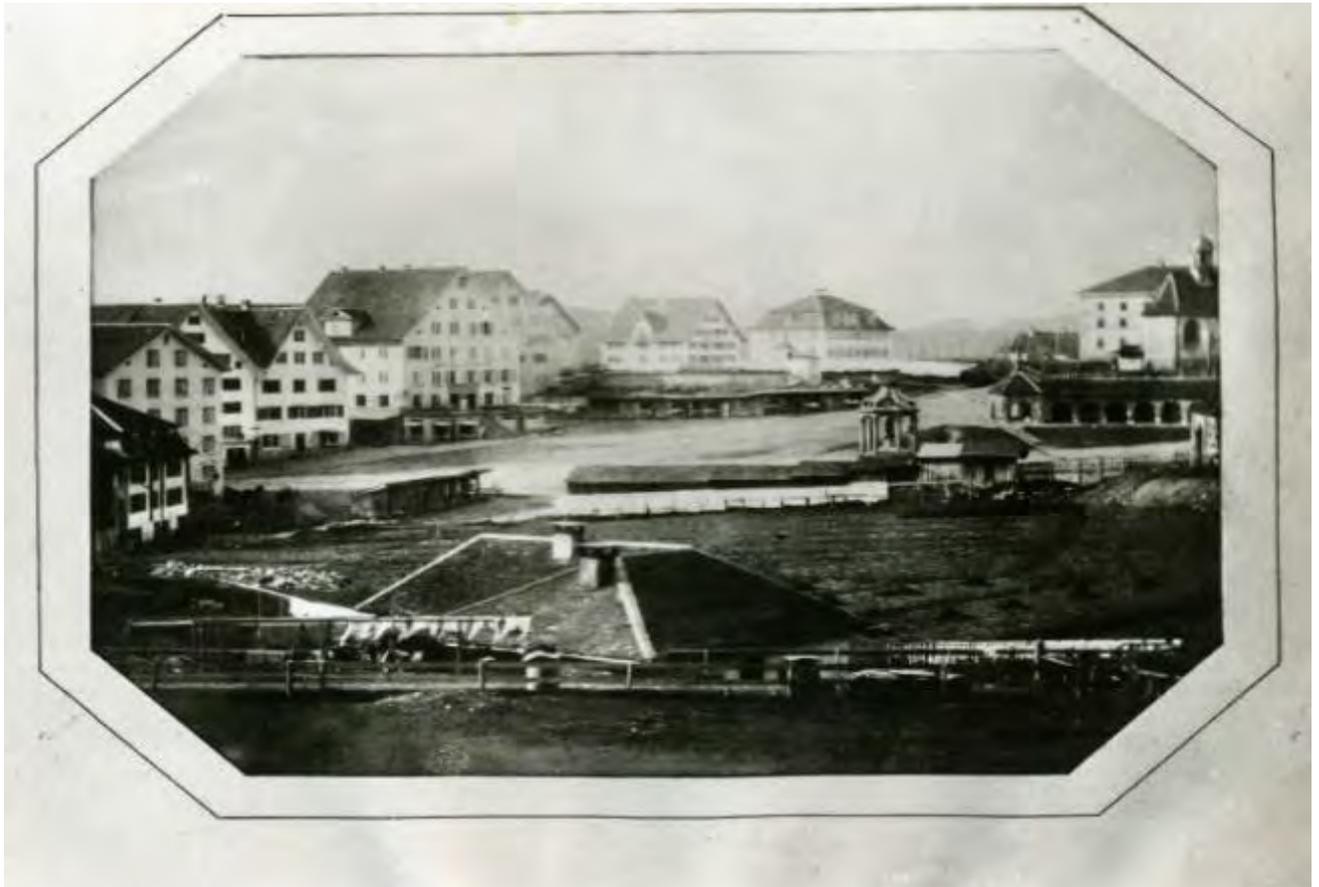
Abb. 56*

Foto von Süden, 1858. Klosterplatz mit der profanen barocken Fassadenabwicklung und auf dem Platz die Kramstände (Sonnen-, Ilgen- und Adlerstände), die Nordarkade und der Aussenpavillon der Südarkade, der Frauenbrunnen und ganz rechts oben im Bild die Beinhauskapelle. Die Gebäude von der unteren Bildmitte nach links: Waschhaus, Ilge, Sonne, unterer und oberer Hirschen, Pfauen bereits mit Altane, Adler, Goldenes Rad (heute Marienheim), Drei Könige, Kanzlerhaus mit Mansarde (heute Einsiedlerhof) und das Alte Schulhaus. Am unteren Bildrand die Ilgenstände und der Weisswindgarten mit Gartennutzung.

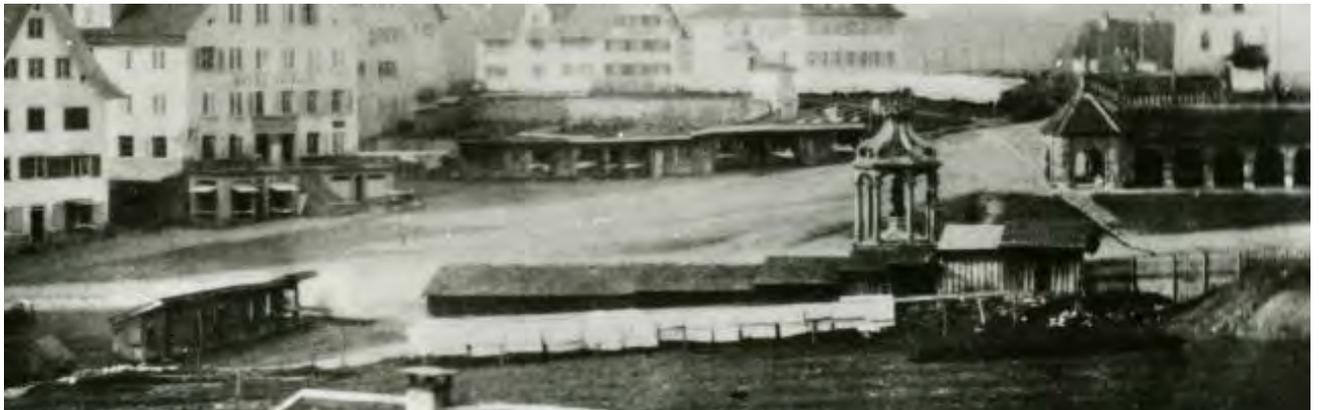
Abb. 57

Vergrößerter Ausschnitt aus Abb. 56. Vor der Sonne die Sonnenstände links unten und weiter rechts die Ilgenstände, dahinter aufgehängte weisse Tücher, vor dem Adler die Adlerstände mit «Malakoff», hinter diesen ein kleiner Turm, der an eine Mauer anschliesst, was auf eine Terrassierung schliessen lässt. Auf dem Adlermätteli sind auch weisse Tücher aufgehängt.

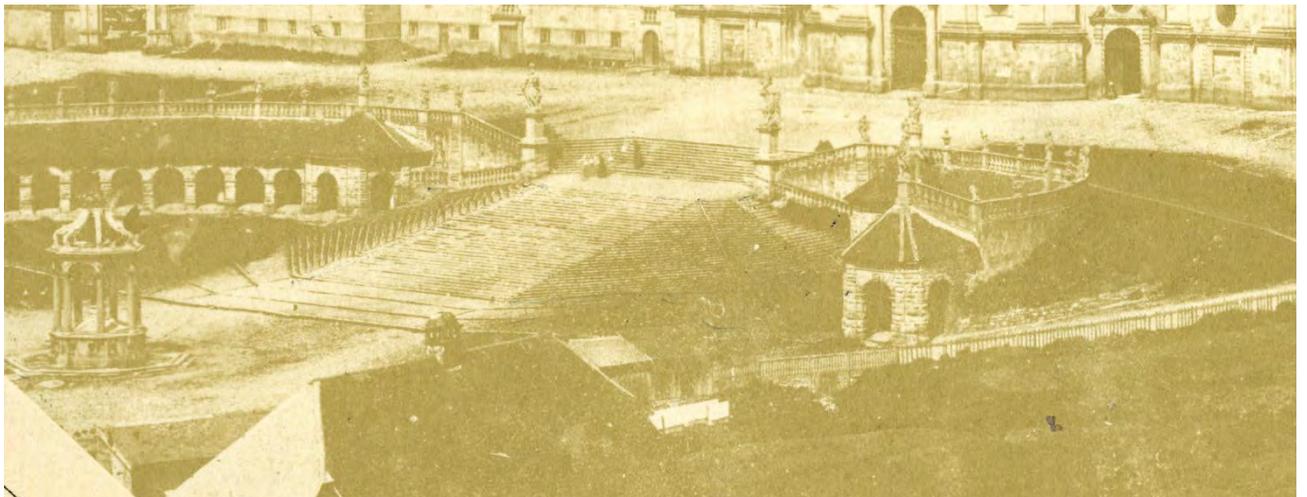
Abb. 59

Vergrößerter Ausschnitt aus Abb. 58. Obere und untere Treppe in trapezförmiger Form (Urtreppe) und die obere noch nicht konkav rund; bei der unteren Treppe sind die letzten drei Stufen länger und scheinen schräg auf die Arkaden auszulaufen; beim südlichen Aussenpavillon ist der Aufgang auf das Dach der Balustrade noch ersichtlich, ebenso die Handläufe oberhalb der Innenpavillons. Die Arkaden in Sandstein weisen bereits ein Schadensbild auf.

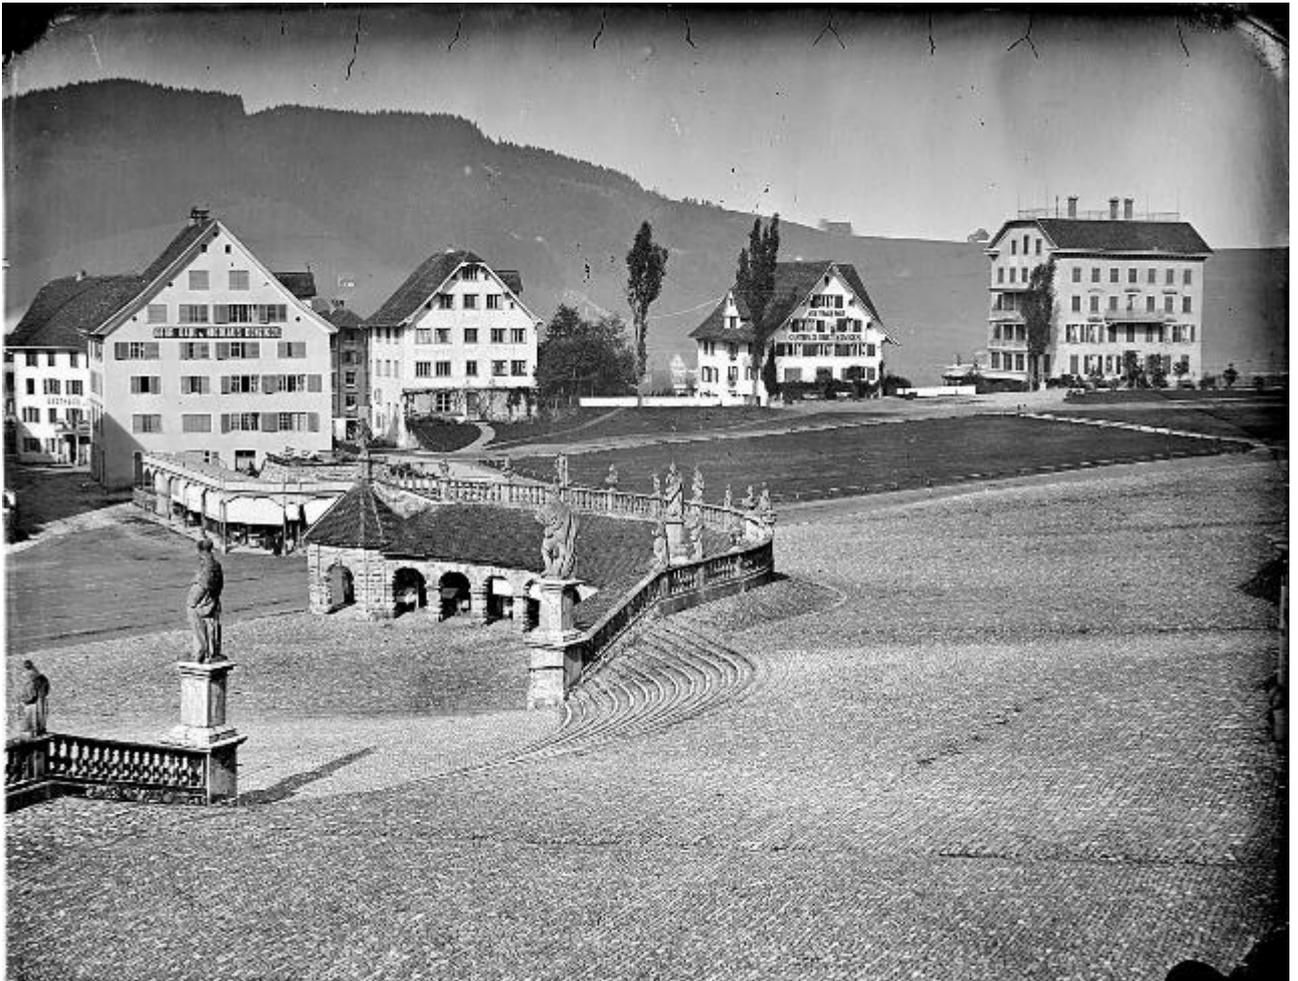
Abb. 60*

Blick nach Westen, nach 1860. Platz oberhalb der neuen konkaven Treppe (Riemen- und Pflasterstein) mit der bauzeitlichen Nordarkade in Sandstein mit Ziegeleindeckung. Die Rückseite der Arkaden ist auch gepflastert. Auf dem oberen Klosterplatz erfolgte die Pflasterung in Reihen. Sie ist mit Zierfriesen in Längsrichtung durchzogen. Die Flächen vor den Adlerständen und dem Malakoff waren gekiest, das obere Adlermätteli war eine Rasenfläche, die mit einem kniehohen Zaun umgeben war. Im Hintergrund von links nach rechts die Häuser Adler, Goldenes Rad (heute Marienheim), Drei Könige und das Kanzlerhaus (heute Einsiedlerhof). Zwischen den Häusern Goldenes Rad und Drei Könige der Weg nach Bennau über den Schnabelsberg.

In den 50er- und 60er-Jahren des 19. Jh. wurde die obere trapezförmige Treppe in eine ovale mit «Bsetzi» abgeändert und die untere trapezförmige Treppe überpflastert und als «Rampe» ausgebildet (Abb. 60). Das Beinhaus mit den Kramständen an der nordwestlichen Ecke der Klosteranlage, das noch auf dem Klosterplatz platziert war, wurde abgebrochen und die Hauptstrasse wurde tiefer gelegt und gepflastert (Abb. 53 und 62). Die zentrale kleine Treppe mit fünf Stufen oberhalb des Frauenbrunnens wird errichtet, die auch die Grenze zwischen dem Bezirk und dem Kloster darstellt.

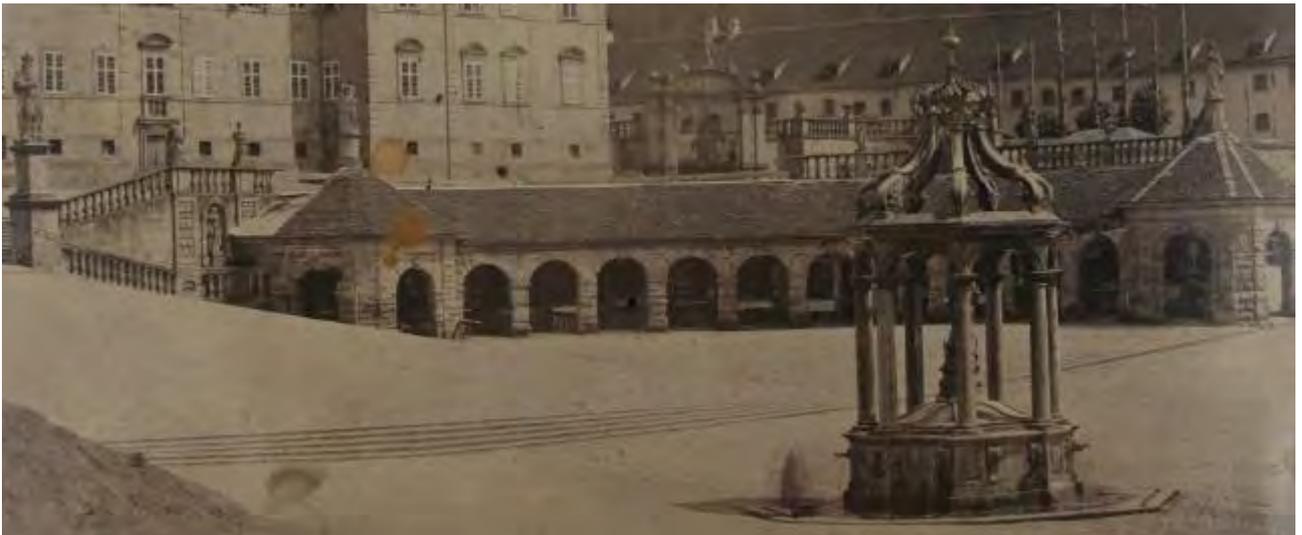
Abb. 61*

Ausschnitt aus einer Fotografie von der Südarkade von Norden mit dem Frauenbrunnen, um 1862. Die Arkadenbögen auf gleicher Höhe und mit der Ziegeleindeckung sind alle noch im originalen bauzeitlichen Zustand in Sandstein erhalten. Die Balustrade fehlt, was mit dem Einsturz der Arkadenläden 1–8 (1861/62) zu tun haben könnte. Dahinter ist noch ein Zaun in Holz schwach erkennbar. In den Arkaden sind Tücher der Krämer ersichtlich, die über die Klapppläden – als Unterlagen für Devotionalien – gelegt wurden. Der Aufgang der Balustrade auf das Dach ist noch vorhanden, ebenso die Figur. Die fünfstufige Treppe oberhalb des Frauenbrunnens, der 1893 komplett abgebrochen und wieder aufgebaut wurde, ist vorhanden. Gut ersichtlich ist der Handlauf nach dem Engel in der Wandnische beim Innenpavillon.

- 1861 Der Pfauen wird umgebaut und der rückwärtige Anbau abgebrochen (heute Haus Halbmond).¹⁰⁸
- 1861–1862 Die beiden Kaiser und die beschädigten Postamente werden restauriert. Die Rückwand und die Balustrade der südlichen Arkade von Laden 1–8 stürzen ein und werden wieder aufgebaut (Abb. 61). Der gesamte Klosterplatz und die Hauptstrasse werden gepflastert.**¹⁰⁹

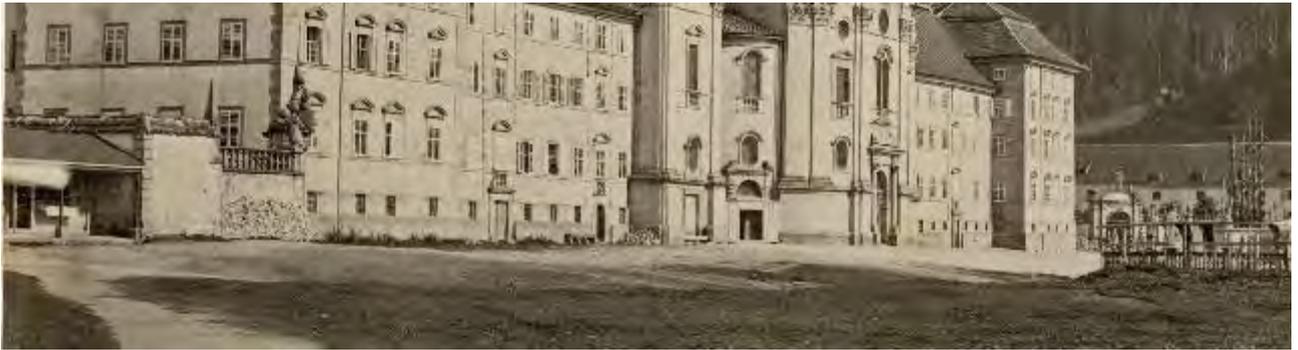
Abb. 62

Auschnitt aus einer Fotografie des Klosterplatzes von Westen mit dem oberen Adlermättli ohne Zaun, nach 1870. Der Platz vor der Kirche erscheint gepflastert und das Adlermättli präsentiert sich als Wiese. Links im Bild sind die Krämerstände und die Anschlussmauer zum Studentenhof hin (ohne erhöhte Umfassungsmauer zum Studentenhof). Vor der Mauer, beim Nordturm und Abteihof, befinden sich Steinlager. Beim Nordeingang zur Kirche ist ein Vorhäuschen mit Tür erkennbar.

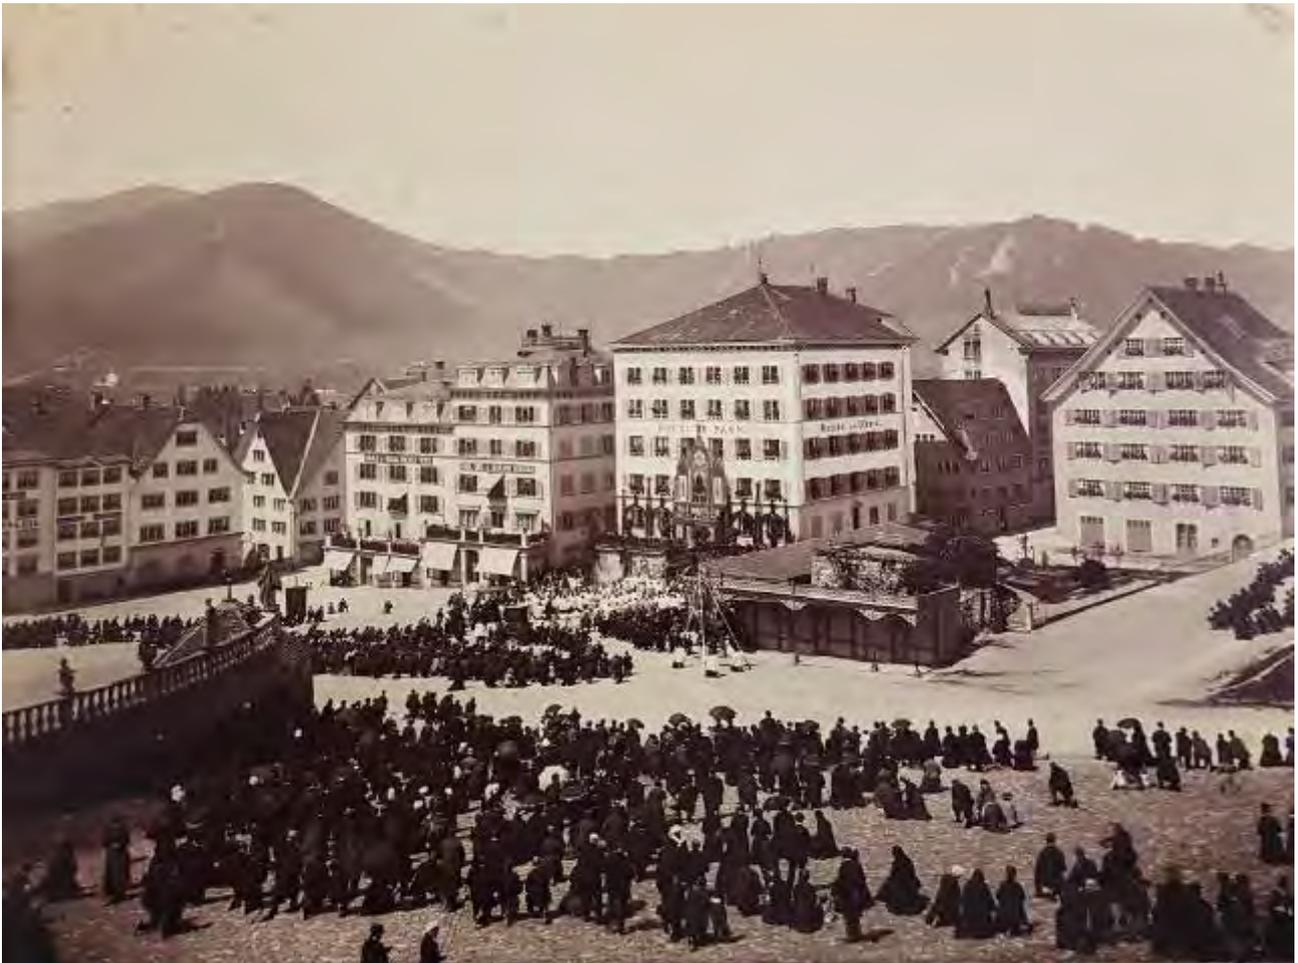
Abb. 63*

Blick aus dem Kloster vom oberen gepflasterten Klosterplatz, mit Zierfriesen, auf eine Prozession mit einem temporären Altaraufbau beim Haus Pfauen, vor 1893. Die Häuser unterer Hirschen, oberer Hirschen und Pfauen mit einer Altane und Mansardendächern. Beim Haus Adler fehlt die Altane im Erdgeschoss noch. Die Hauptstrasse ist nicht gepflastert. Die Adlerstände mit dem Malakoff mit einer erhöhten Aussichtsplattform vor dem Adlergarten und hinter den Pfauenständen. Der Adlergarten ist auf der Nordseite mit einem Zaun eingefriedet; ein Weg führt auf die Plattform, die mit Sitzbänken bestückt ist. Der Aufgang auf das Arkadendach des Aussenpavillons mit der Balustrade fehlt sowie auch die Figur.

Die frei auf dem Klosterplatz platzierten Krämerstände samt Malakoff (Abb. 63) nördlich des Pfauenstandes wurden 1937 (Pfauenstände) und 1949 (Sonnenstände) ersatzlos abgebrochen. Vor dem Haus Adler wurde später ein kleiner Parkplatz angelegt. Als einzige Krämerstände auf dem Klosterplatz überlebten die Ilgenstände (Abb. 56 und 57), die 1967 modernisiert wurden und somit den südlichen profanen Platzabschluss des Klosterplatzes bilden.

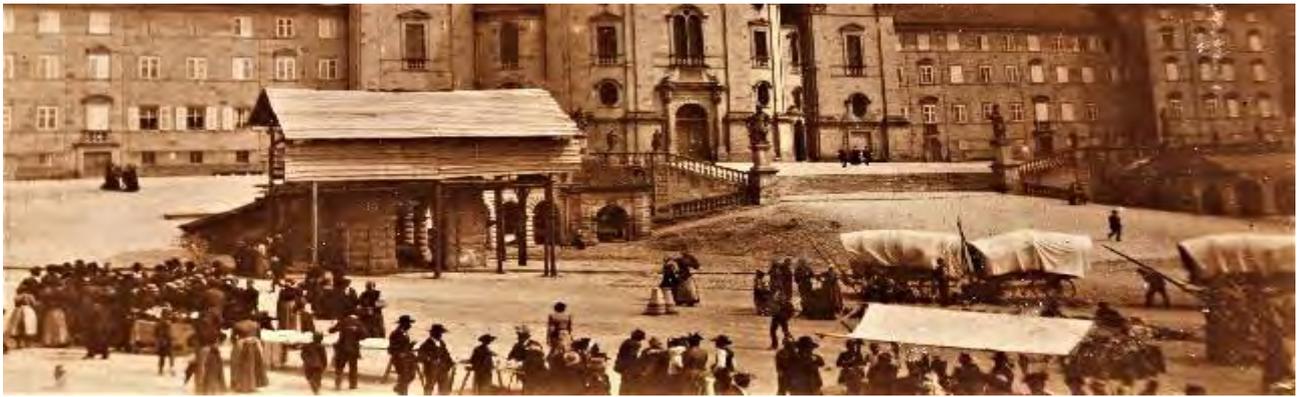
Abb. 64*

Bauarbeiten am Dach des Aussenpavillons der Nordarkade, 1893. Die Hauptstrasse vor dem Aussenpavillon in nicht gepflastertem Zustand. Zwei der mittleren, erhöhten Arkadenbögen sind kurz nach dem Umbau teilweise noch neben dem nördlichen Innenpavillon ersichtlich. Die obere konkave Treppenanlage in Cresciano-Gneis mit der gepflasterten Ellipse und einem Tritt zwischen den zwei Kaisern. Anschliessend die «Rampe», die 1860/61 gepflastert wurde. Die Sandsteinarbeiten zeigen eine starke Verwitterung.

Um 1893 wurden die zehn inneren Arkadenbögen der Nord- und Südarkade aus Sandstein samt Ziegeldach abgebrochen und neu rund 50 cm höher in Kunststein erstellt (inkl. des nördlichen Aussenpavillons, Abb. 64). Bei diesem Eingriff wurden die Pultdächer mit Blech statt wie im Original mit Ziegeln neu eingedeckt. Die bauzeitlichen Krämerstände der Arkade aus Holz wurden belassen, erhöht und eine neue Zimmermannskonstruktion auf den Krämerständen aufgesattelt. Der nördliche Aussenpavillon erhielt einen treppenförmigen Dachabschluss in Kunststein. Die restlichen drei Aussenpavillons bleiben mit ihren tiefer liegenden Bögen erhalten. Bei den äusseren Pavillons wurden die Balustraden nicht mehr auf das Satteldach des Pavillons hinaufgeführt (Abb. 63 und 65). Die obere, ovale Treppe in «Bsetzi» aus der Mitte des 19. Jh. wurde 1894 durch ovale Cresciano-Gneisstein-Stufen ersetzt.

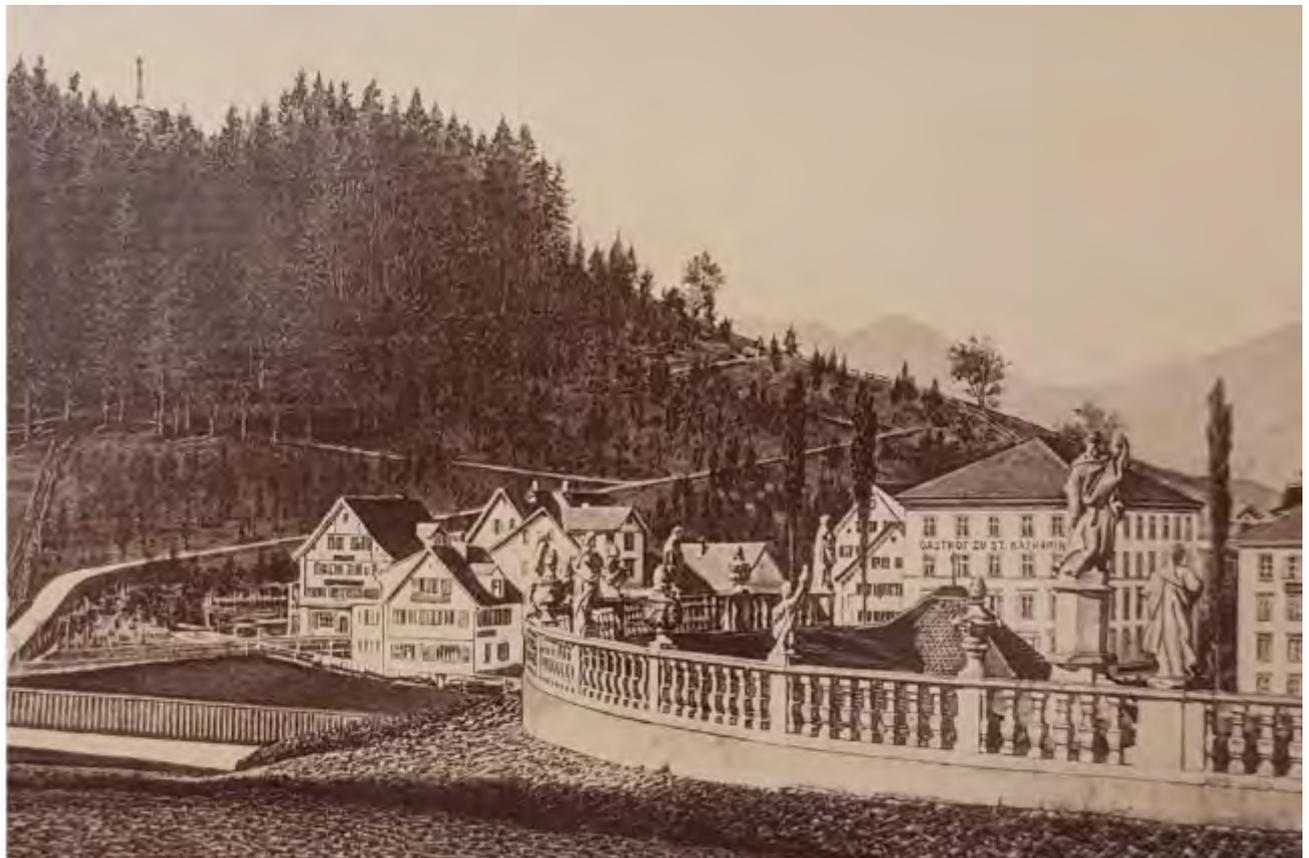
Abb. 65

Blick nach Süden zum Kreuzweg mit Statue auf dem Meinradsberg im Wald (links oben im Bild), um 1893. Der Weisswindgarten zeigt sich nach dem Abbruch des Waschhauses geräumt. Auf den Arkaden stehen Figuren, von den Balustraden gibt es keinen Ausgang zum Aussenpavillon sowie auch keine Figur auf diesem. Der obere Klosterplatz ist in Reihen und bis zu den Arkaden hinauf gepflastert.

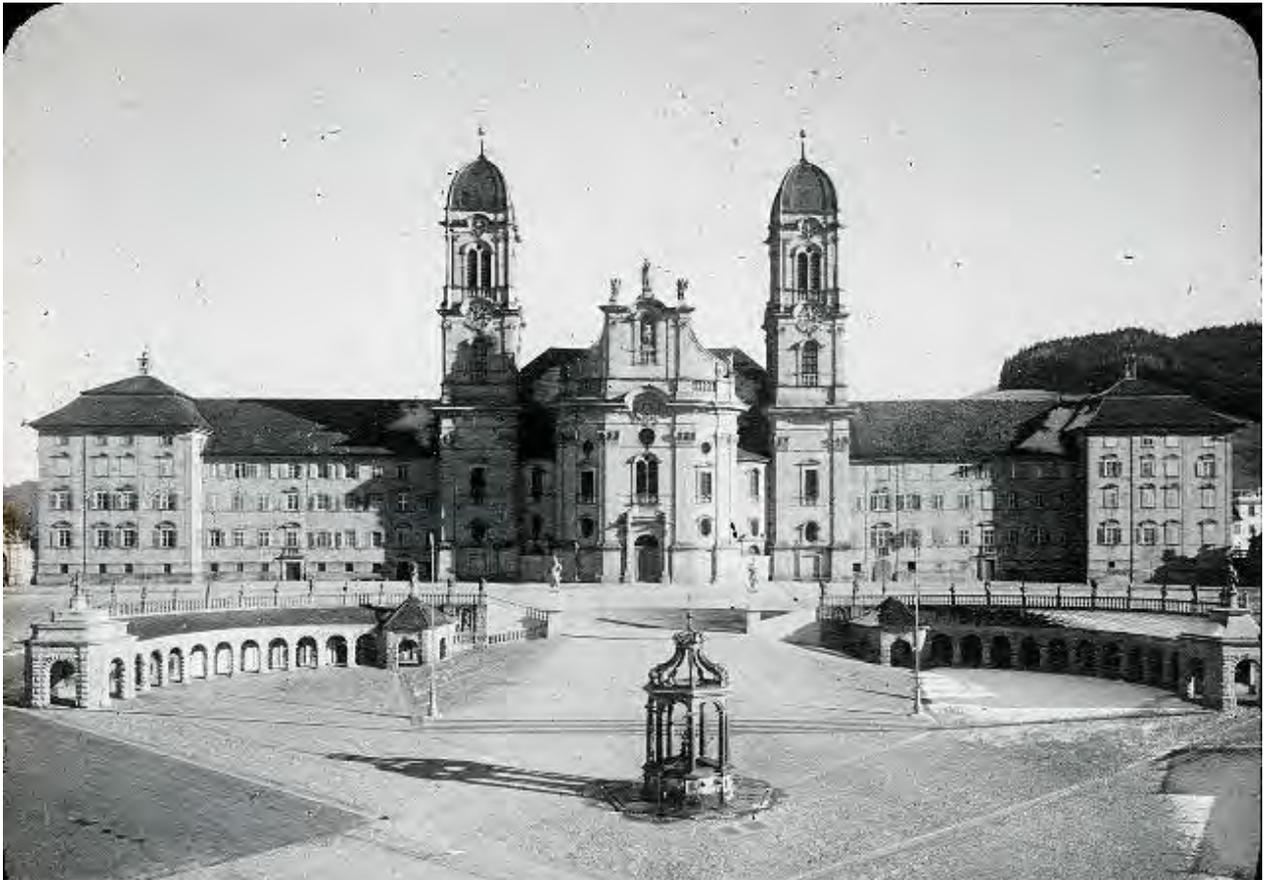
Abb. 66*

Ansicht des Klosterplatzes von Westen mit den zehn umgeformten mittleren Arkadenbögen, den Blechdächern und den Aussenpavillons, nach 1912. Auf dem Platz stehen elektrische Kandelaber. Die konkave Treppenanlage zwischen den Kaisern mit Gneisstufen. Der Bereich um den Frauenbrunnen und ein Teil der Hauptstrasse sind gepflastert. Gut ablesbar um den Frauenbrunnen sind die strahlenförmigen Zierfriese, die auf den Brunnen zulaufen. Auf dem südlichen Mittelpavillon fehlt die Figur von Babel, alle anderen Figuren sind auf der Balustrade. Der rechte Aussenpavillon mit seinem, im Unterschied zum linken Aussenpavillon (Treppenform), leicht anders geformten (geschweiften) Sandsteindach.

1912 wurde der südliche Arkadenaussenpavillon in Sandstein mit erhöhten Bögen erstellt. Das Dach wurde leicht anders als beim nördlichen Aussenpavillon gestaltet (Abb. 66). Ein Sturm zerstörte 1918 die Babelfiguren auf den Balustraden. Sie fehlen zum grössten Teil seit über hundert Jahren.

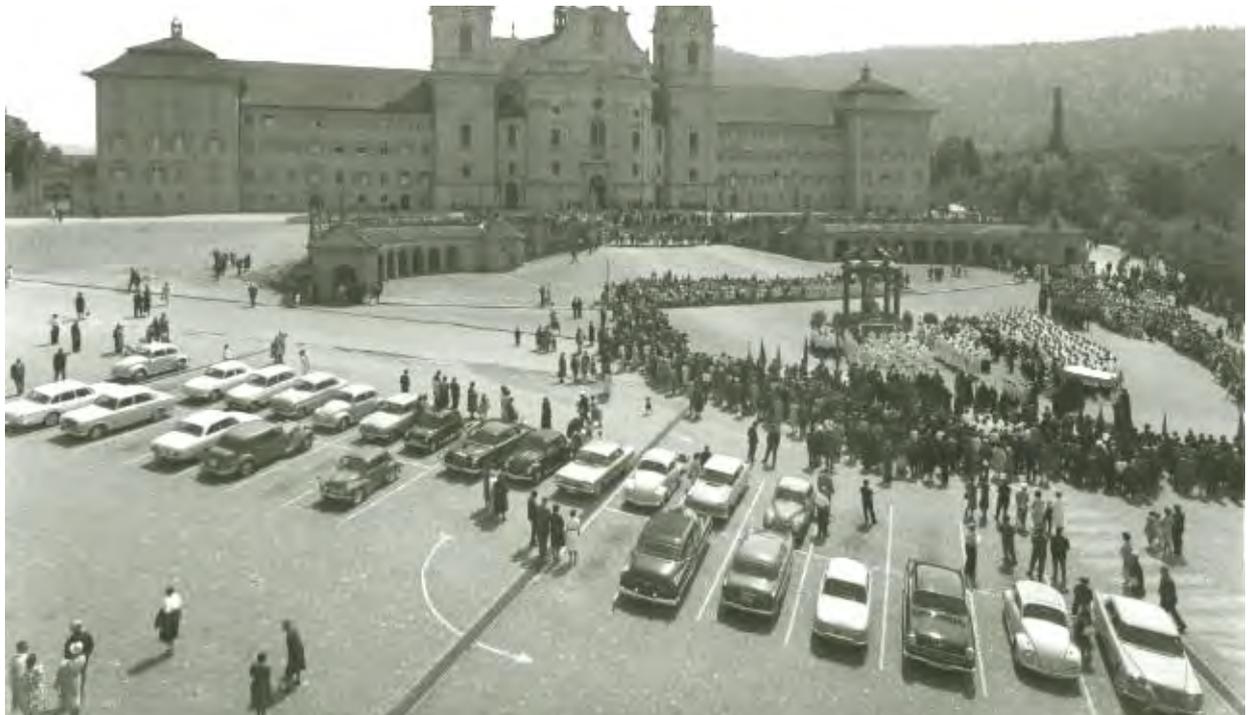
Abb. 67

Der Klosterplatz von Westen mit Autos und neuem Kandelaber in der Bildmitte, um 1950 nun ganz gepflastert. Die Aussenpavillons sind wieder mit Ziegeldächern versehen und es fehlen die meisten Figuren von Babel. Um den Frauenbrunnen herum findet eine Prozession mit Baldachin statt. Der Schornstein für die Schwerölheizung des Klosters ist rechts oben im Bild zu sehen.

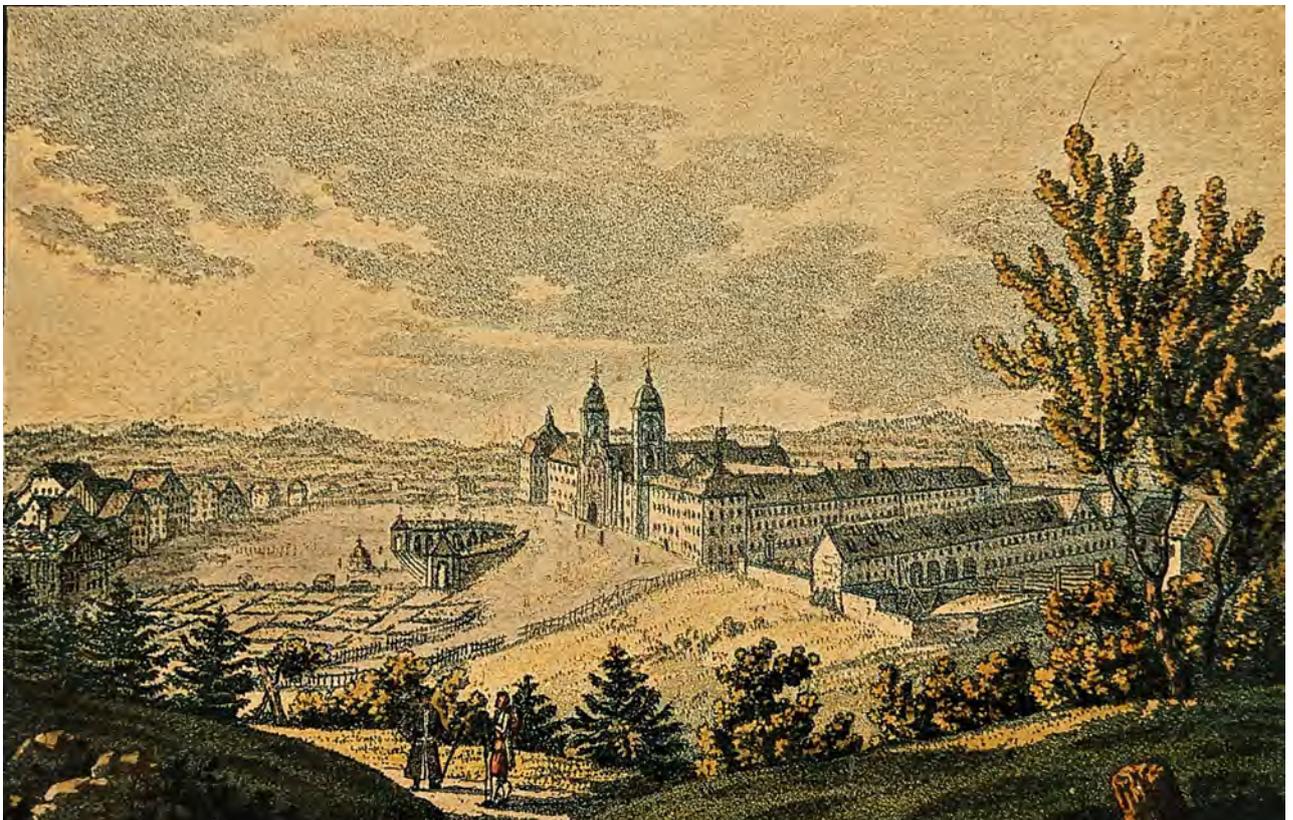
Abb. 68

Sicht auf den Klosterplatz von Süden, um 1820. Im Weisswindgarten die Pflanzgärten und östlich davon das Johannismätteli, das sich bis zur Klostermauer ausdehnt. Das Gebäude der Mühle mit seinen vier grossen Rundbögen und dem Wasserkanal im Süden. Die Ilgenstände als Abschluss zum Klosterplatz. Andere, damals noch stehende Gebäude im Weisswindgarten wurden weggelassen.

Die Abbildung 68 zeigt einen kolorierten Stich um 1820, auf dem der Weisswindgarten am unteren linken Bildrand ersichtlich ist. Hinter den Ilgenständen ist die Nutzung mit verschiedenen kleinen Pflanzgärtchen ablesbar und diese Pflanzgärtchen gab es noch bis 1958.¹⁵⁰ Neben dem Gebäude rechts im Bild, der Mühle, ist der Wasserkanal, der die Mühle angetrieben hatte, entlang der Südfassade ersichtlich. Unten im Bild befinden sich zwei Pilger auf dem Pilgerweg.

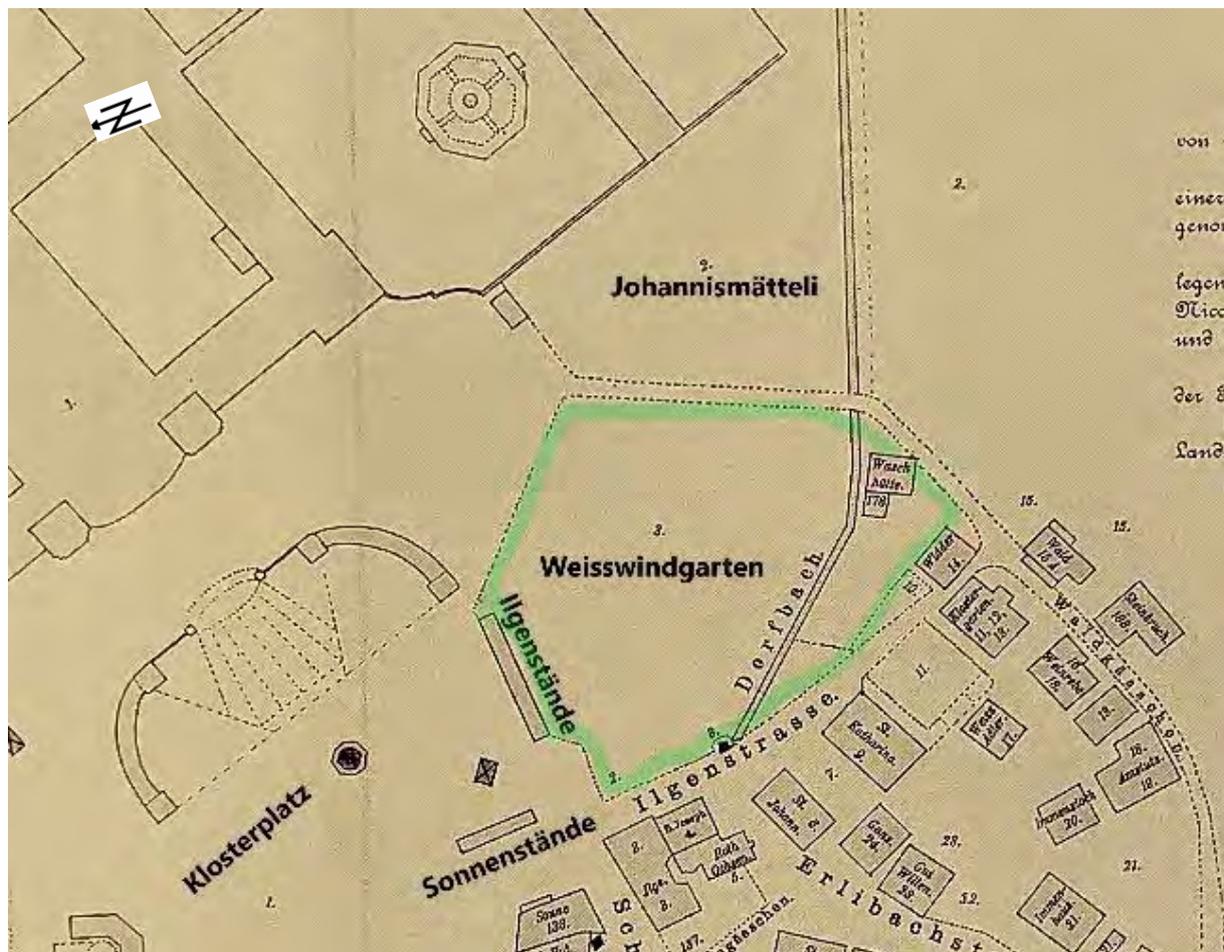
Abb. 70

Ausschnitt aus dem «Benzigerplan» von 1880 mit dem grün umrahmten Weisswindgarten und dem noch stehenden Waschhaus.

Dem Plan der Wasserleitungen (Abb. 41) und den Abbildungen 69 und 70 kann die Lage des Johannsbächleins (Dorfbach), das den Weisswindgarten durchquert, entnommen werden.

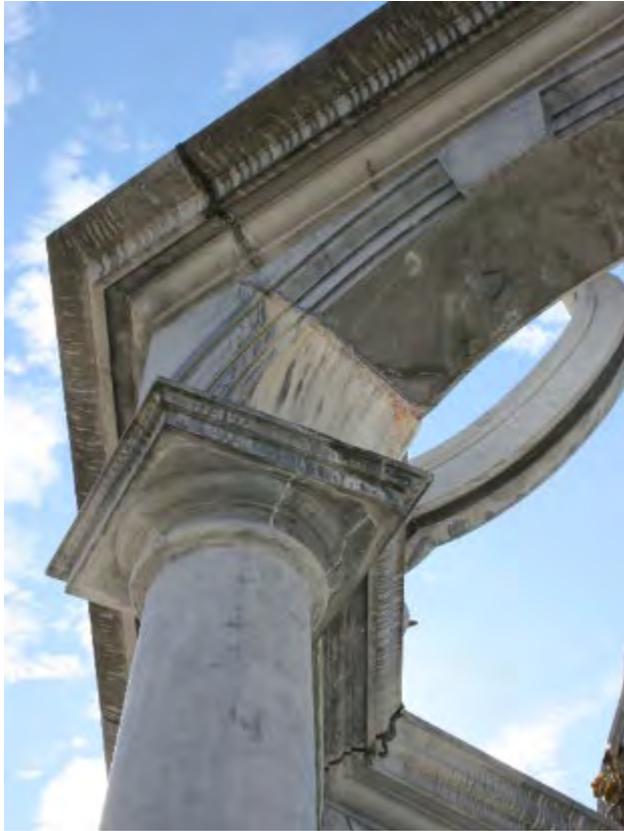
Abb. 73
Vorbefund Dachbereich des Frauenbrunnens 2013: Kalkaus-sinterungen aufgrund undichter Fugen und statischer Einwirkungen, die Kalksinter mussten mit dem Eisen vom Stein entfernt werden.

Unter der Tribüne des Welttheaters wurde der Frauenbrunnen¹⁵¹, der 1955 komplett erneuert wurde, im Jahr 2013 vor und während des Welttheaters restauriert. Das Schadensbild an den Oberflächen ist aus Abbildung 73 ersichtlich und zeigt Frostschäden aufgrund des Eindringens von Wasser in die Werkteile und Aussinterungen, die mit der Luft chemisch reagiert haben (orange Stellen, s. auch Abb. 118).

Der Brunnen besteht bis auf den Gneis-Sockel aus Pyrenäen-kalk¹⁵², dieser wurde ganzflächig gereinigt und mikro-sandgestrahlt. Die alten Bleiverfugungen¹⁵³ wurden ersatzlos entfernt und durch plastisches Fugenmaterial ersetzt. Sehr dünne Risse wurden mit einem sehr wässrigen Leim bis tief in den Stein hinein zugleibt. Die grösseren Risse und Spalten wurden verfüllt und abgeplatzte Stellen angeklebt oder aufmodelliert. Stark zerrissene und gespaltene Stellen wurden mit Chromstahlsparren zusammengehalten und vollständig ausgegossen. So wurde eine Art Chromstahlbewehrung eingelassen, die ein Herunterfallen oder Steinabplatzungen verhindern kann. Mit diesen Verfüllungsmassnahmen wurde das Eindringen von Wasser und Feuchtigkeit verhindert, damit Frostschäden verhindert werden können.

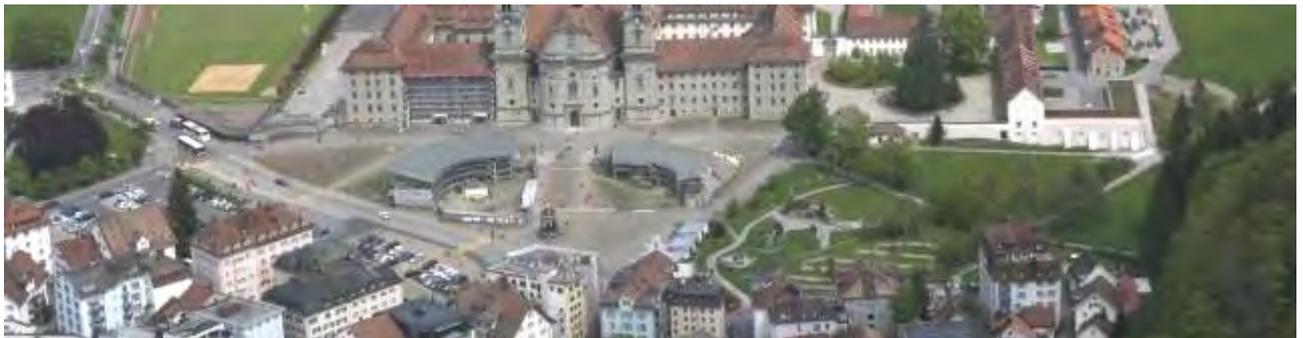
Abb. 74

Ausschnitt aus einer Flugaufnahme der Bauplatzinstallation von Westen, 2016. Beide Arkaden sind mit Schutzdächern versehen und die Bauinstallationen sind eingerichtet. Mit den Tiefbauarbeiten am Klosterplatz wurde noch nicht begonnen. Das Foto stellt noch die alte Strassenführung (Abb. 119) näher am Frauenbrunnen und somit auch im geplanten Platz im Platz dar.

Anfang 2014 konnte die Bauplatzinstallation (Abb. 74) erfolgen und die temporäre Bauhütte bei der Nordarkade wurde erstellt.¹⁵⁷ Die Bauplatzinstallation (Notdach, Strom, Wasser, Abspritzplatz, Rückhaltebecken mit Neutralisation,

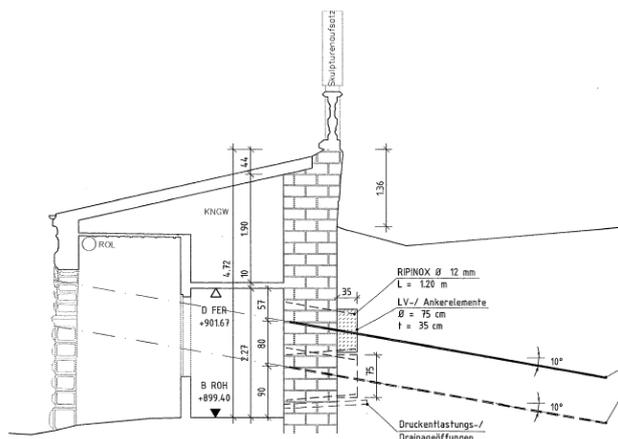
Abb. 75
Ausschnitt aus Plan Prof. Schwing und Partner, Schnitt der Vernagelung durch die Bruchsteinrückwand der Arkade, Plan Nr. 1 vom 28.05.2013.

Bei den Bauarbeiten von 1893 wurden die Arkadenbögen um gut einen halben Meter erhöht (Abb. 64.1). Dabei wurde die Zimmermannskonstruktion samt der mittleren Arkaden komplett erneuert. Diese Zimmermannskonstruktion musste aufgrund des Zustandes samt Unterdach (Holzschalung) abgebrochen werden. Dadurch wurde auch die Sanierung der instabilen Bruchsteinrückwände (Abb. 75, 113 bis 115) möglich.

Beim inhomogenen Bruchsteinmauerwerk wurden alle Betonplomben akzeptiert und sichtbar belassen. Die Sanierung der Mauer beschränkte sich auf das Ausmauern der eingebrochenen Stellen und Löcher, welche mit Natursteinen (Alpenkalk aus den Bächen der Umgebung) ausgemauert wurden. Der Mörtel hat sich über die Jahrhunderte und auch aufgrund des sehr feuchten Klimas zersetzt. Alle Fugen des Bruchsteinmauerwerk sowie des Quadermauerwerks mussten sorgfältig mit Kalkmörtel neu gestopft werden. Anschliessend wurden die Rückwände mit einer Kalktrass-Suspension von einer Spezialfirma sanft verpresst, damit die Hohlräume der Mauer mit Bindemittel (Trasskalk) gefüllt werden konnten und die Mauer stabiler wurde. Nach der erfolgten Verpressung der Mauer wurden 6 m lange Anker durch die Rückwand ins Erdreich eingelassen (in der Nordarkade 35 und in Südarkade 32 Stück) und ebenfalls die Hohlräume

verpresst (Abb. 75). Mit diesem Eingriff wird der Untergrund, durch den entstehenden Widerstand durch Reibung, hinter der Arkadenbruchsteinmauer stabilisiert. Aufgrund der Grundwasserschutzzone S1 auf der Südseite mussten dort drei Anker in der Grundwasserschutzzone S1 weggelassen werden. Dies konnte mit innenliegenden Betonausfachungen (zwei Rippen und zwei Riegeln im Boden und in den Wänden) in der Mittelarkade kompensiert werden. Hinter der Bruchsteinmauer wurde um die Anker herum ein Bereich etwa in der Grösse eines Autopneus ausgespült; der entstandene Hohlraum wurde mit Kalktrass Suspension verfüllt. Die Rückwand wurde mit diesem verpressten Hohlraum in der Grösse eines Autopneus zusätzlich vernagelt. Nach diesen statischen Eingriffen wurden vor Ort Versuche an den Anker gemacht sowie statische Berechnungen durchgeführt. Aufgrund dieser kann eine charakteristische Kraft (d. h. tatsächliche Kraft ohne Sicherheitsfaktoren) von mindestens 150 kN (Kilonewton) angenommen werden. Somit beträgt die charakteristische Kraft für die gesamte Mauer 5100 kN, was zirka 510 Tonnen entspricht. Dies entspricht dem Gewicht von etwa sechs vierachsigen SBB-Lokomotiven. Somit wurden die Rückwände der Nord- und Südarkade wesentlich stabilisiert. Dabei wurde am über die Jahre entstandenen historischen Erscheinungsbild nichts verändert.¹⁵⁸ Auf beiden Arkadenseiten hat einige Monate später ein Nachpressen der Bruchsteinmauer mit Trasskalk stattgefunden. Damit wurde versucht, noch mehr wasserführende Hohlräume zu füllen. Nach dem Verpressen sickert noch immer wenig Wasser durch die Rückwand ins Innere hinter der Holzverkleidung auf die betonierte Bodenplatte. Das auf der vernagelten Bruchsteinmauer stehende Quadermauerwerk in Sandstein wurde von Hand und mit dem Mikrosand-

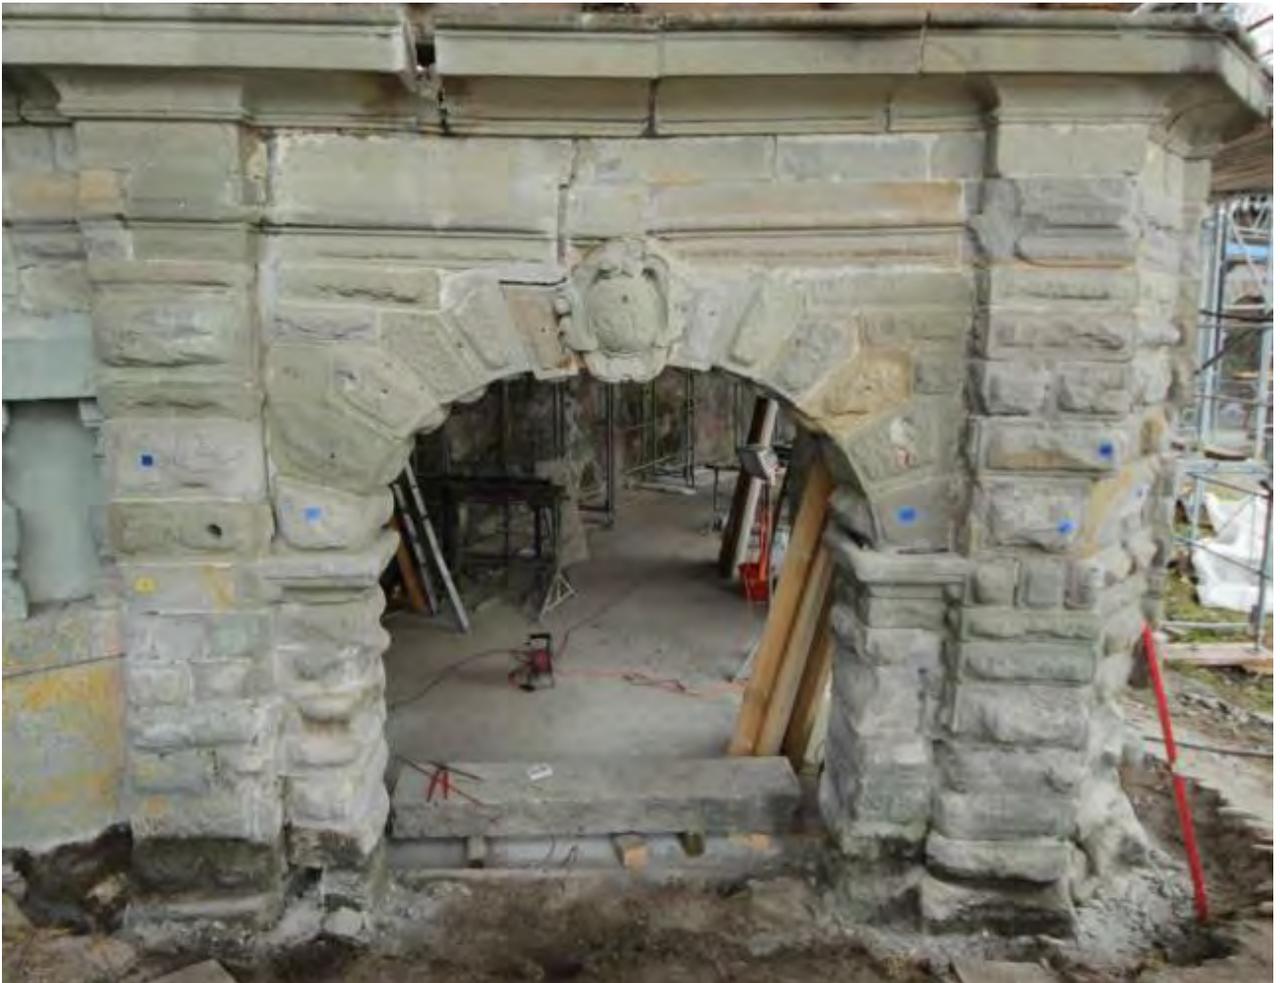
Abb. 76
Vorzustand der Nordfassade des südlichen barocken Mittelpavillons in Sandstein nach dem Mikrosandstrahlen, 2016. Im Sockelbereich gab es Frost- und Verwitterungsschäden, im oberen Bereich starke statische Einwirkungen und Senkungen. Das Wappen in der Wappenkartusche unlesbar.

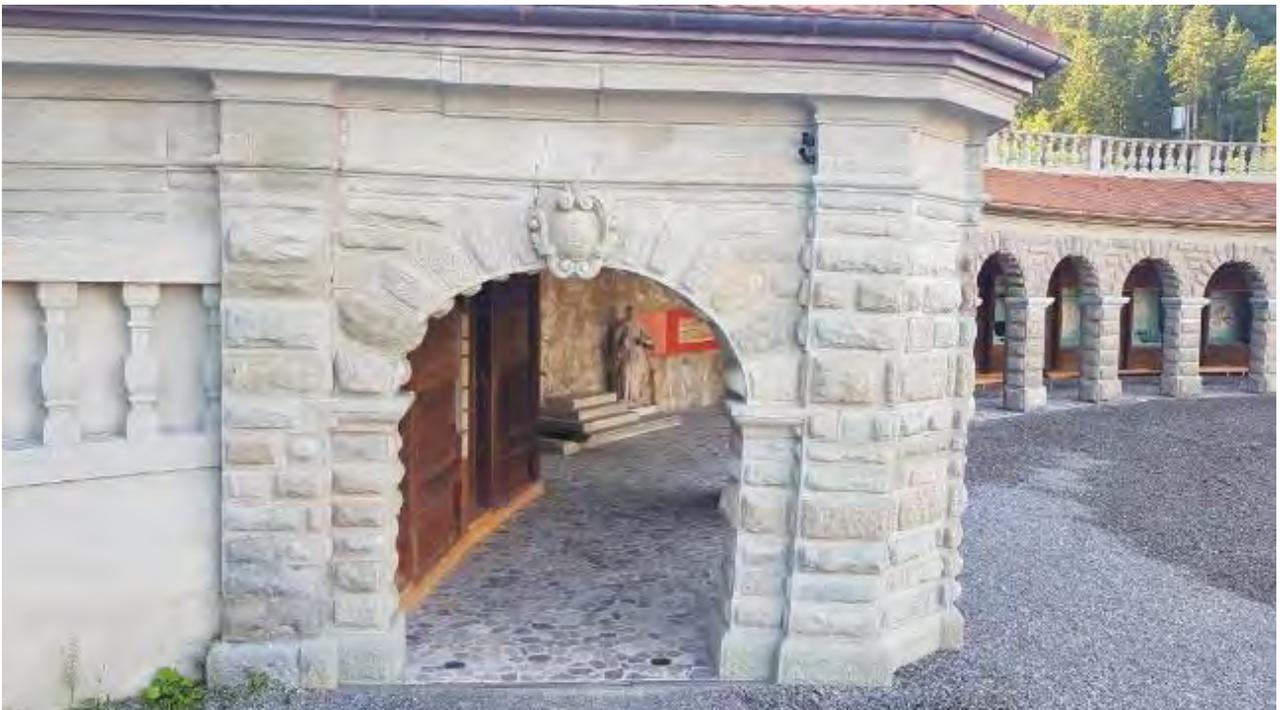
Abb. 77
Nordfassade des südlichen barocken Mittelpavillons nach der Restaurierung, 2021. Die Sockelsteine wurden ersetzt, der Bogen gerichtet und im Dachbereich die Fehlstelle eingefügt. Ein grosser Teil der Steine (ca. 85 %) wurde belassen. Unterhalb der Dachtraufe sind rechts der Mitte die Beleuchtungen der Kaiser ersichtlich (zwei schwarze Röhren).

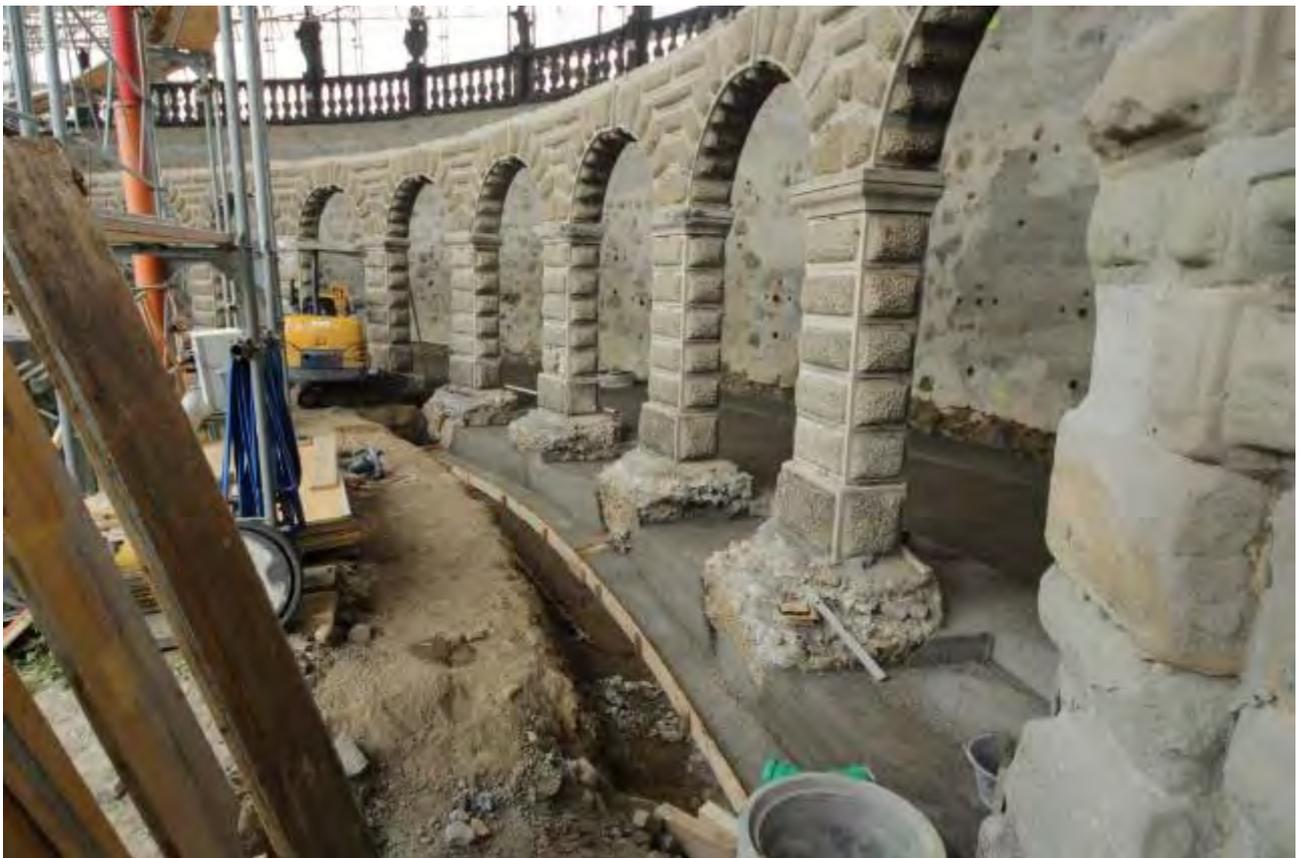
Abb. 78

Blick in die Nordarkade, nachdem sie starr mit der Bodenplatte verbunden und die Einzelfundamente umbetoniert wurden. Die Rückwand ist ausgemauert und verfugt. Die vielen Löcher stammen von der Vernagelung der Rückwand und wurden zugemauert. Ganz rechts im Bild ist der Zustand des stark verwitterten barocken Innenpavillons in Sandstein zu sehen.

Die Mittelteile mit den erhöhten Arkadenbögen von 1893 in Betonstein mit einer Art «Urbeton» wurden mit Kosmetikmörtel und Zementglätte restauriert (Abb. 78). Die Bossen, die gänzlich fehlten, wurden mit Holz eckig eingeschalt und anbetoniert. Damit eine gute Optik erreicht werden konnte, wurde mit einem ähnlichen Betonkies Ortbeton von Hand gemischt. Nach dem dieser genügend Festigkeit hatte, formte der Steinmetz die aufbetonierten quadratischen Bossen von Hand in die richtige runde Bossenform damit eine ähnliche Oberfläche wie beim Original entstehen konnte. Oberhalb der Arkaden befand sich ein gemauertes Auflager in Vollsteinen aus Ton, welches den alten Dachstuhl getragen hatte und unbrauchbar war. Dieses war verputzt und gegen den Platz hin mit einem unpassenden Stuckstab versehen, der komplett zerrissen war oder teilweise fehlte. Damit die Auflager der neuen Dachstühle gut fixiert werden konnten, wurde ein Betonsturz über die ganze Arkade – auf der Nord- und Südseite – betoniert, später wurden die Innenwände verputzt. Das Dach- und Traufdetail interpretierten die Architekten neu und in schlichter Form. Es wurde von den Handwerkern umgeformt und raffiniert an die bestehenden Zierstäbe der Aussenpavillons hingeführt. Der neue Zierstab wurde vor Ort in alter Manier mit Sumpfkalkmörtel gezogenen und bildet so einen würdigen Abschluss des mittleren Arkadensims.

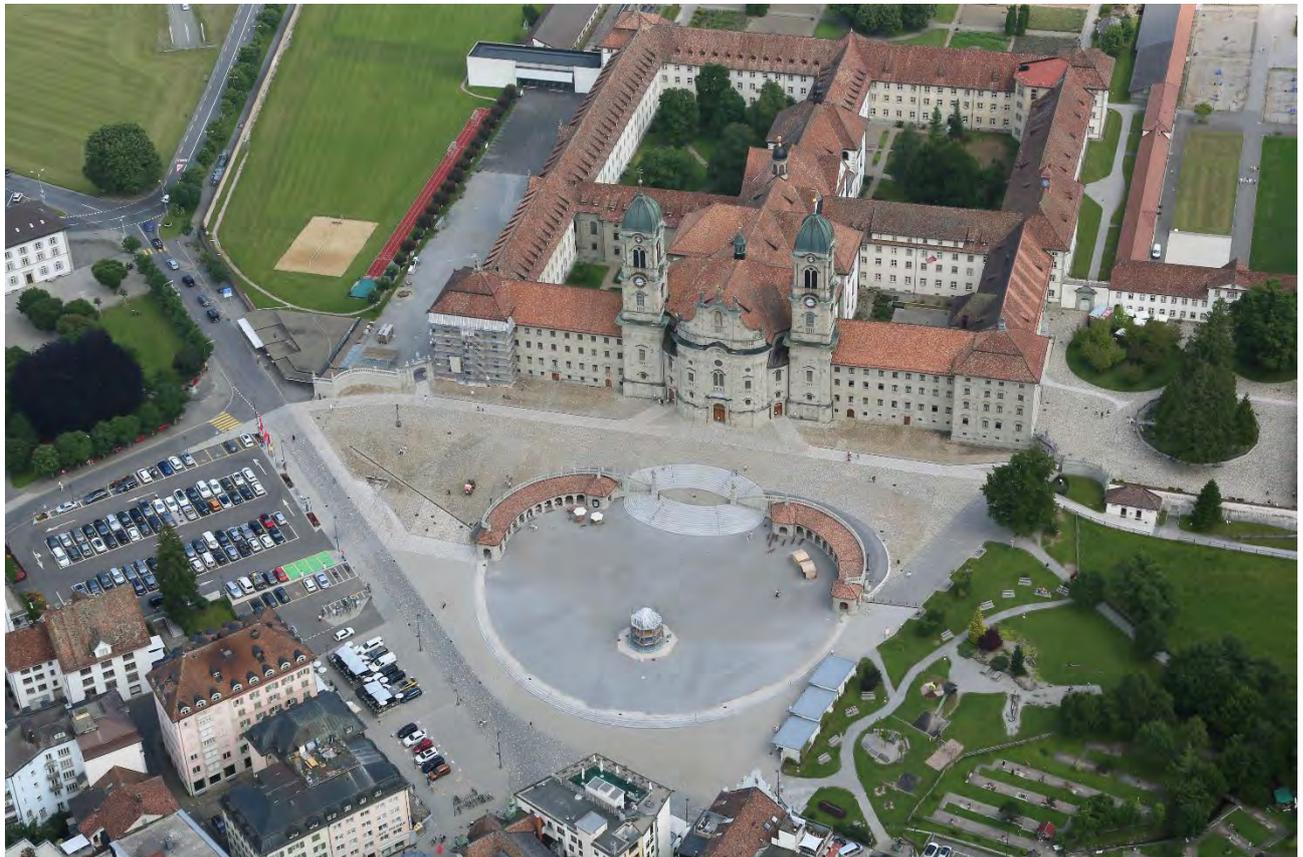
Abb. 79

Flugaufnahme des Klosterplatzes nach Beendigung der Bauarbeiten, 2021. Der Platz im Platz als provisorischer Kiesplatz. Gerüstungen beim Rektoratssporn (südwestliche Ecke der Klosteranlagen) und Frauenbrunnen für konservatorische Pflegearbeiten.

Die Landschaftsarchitekten des Büros Vogt aus Zürich setzten sich 2008 mit ihrer Idee im Studienauftrag (Wettbewerb) durch (Abb. 3 und 120). Sie sahen vor, einen Platz im Platz zu schaffen. Für die Ausführung ergab sich daher eine Umformung des bestehenden Klosterplatzes zwischen Arkaden und Frauenbrunnen. Der Platz um den Frauenbrunnen herum, der quasi hinzugefügt wurde, wurde daher einiges grösser. Er wurde verkehrsfrei und ist nun weniger steil (Längsgefälle). Mit dieser neuen Lösung wurde die kleine Treppenanlage oberhalb des Frauenbrunnens (Abb. 66), die visuell die Grenze zwischen Kloster und Bezirk darstellte, hinfällig. Der Höhenunterschied wurde mit einem Halbkreis und auslaufenden geflammten Gneisstufen aufgenommen und hebt sich somit von der Fahrbahn ab (Abb. 79).
