Dokumentation über den Klosterplatz in Einsiedeln SZ

Verfasser: Miguel Angel Jeronimo Barahona

21. März 2022

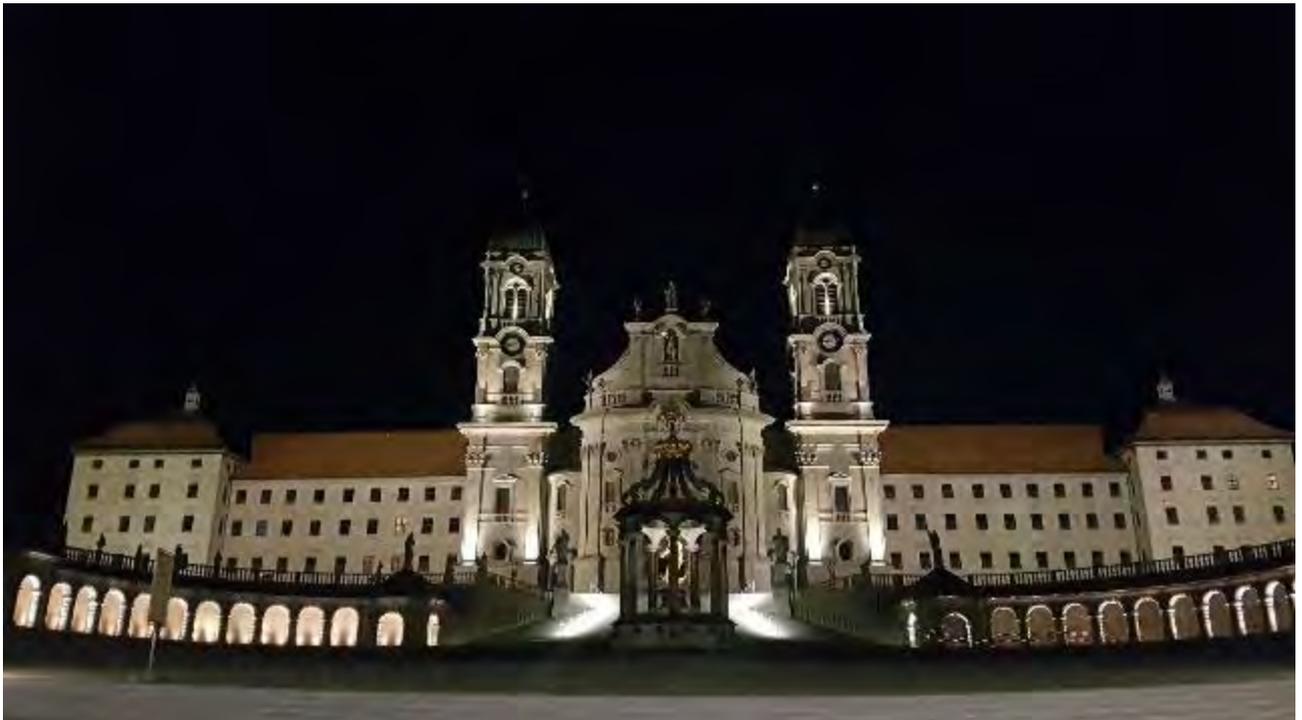
Abb. 80

Ansicht des Platzes und der Klosterfassade von Westen, 2020. Ausleuchtung des Platzes im Platz mit Arkaden, Frauenbrunnen, Strassenbeleuchtung und Handläufen der Treppen. Die Westfassade des Kloster wird vom Platz aus mit Gobo-Leuchten angestrahlt; sichtbar ist ferner die Architekturbeleuchtung in der Fassade des Mittelteils mit den zwei Türmen.

Die alte Fassadenanleuchtung hinter der Arkade, bestehend aus zehn Bodenstrahlen mit je 2500 Watt, wurde entfernt und entsorgt. Aufgrund der starken Lichtverschmutzung ist dieses Licht in wolkenlosen Nächten östlich des Freiherrenberges gut sichtbar gewesen. Anstelle der alten Beleuchtung wurden auf dem oberen Klosterplatz vier Goboprojektoren aufgestellt, die die Fassade anleuchten, die Öffnungen (Fenster und Türen) jedoch nicht. Mit Schablonen wird gewährleistet, dass das Licht nur dorthin fällt, wo es notwendig ist (Abb. 80). Diese neue Anleuchtung erfolgt somit praktisch ohne Lichtverschmutzung. LED-Leuchten an der Fassade verstärken die Fassadenarchitektur durch die zusätzliche Ausleuchtung. Bei Hochfesten kann noch mit einer weiteren Farbe (Magenta) ein Akzent gesetzt werden.

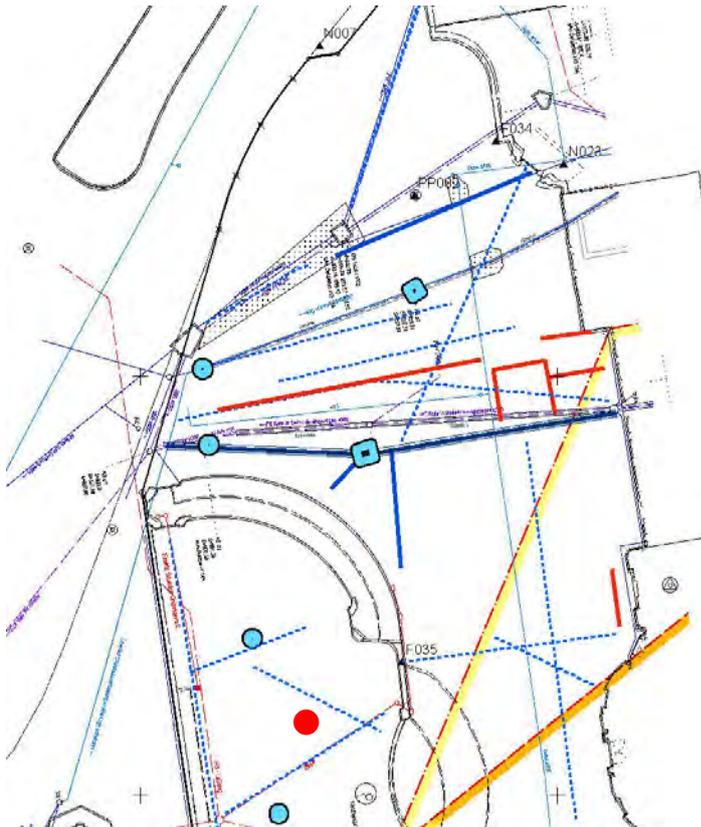
Abb. 81
Ausschnitt Bericht Bodenradarmessungen, 2012. Vor dem Eingang des Gymnasiums ist einzig ein rechteckiges, vermutlich gemauertes Fundament (rot) auffällig. Der rote Punkt stellt den Fundort des Stück Urtreppe dar. Siehe auch Kurrerplan Abb. 38.

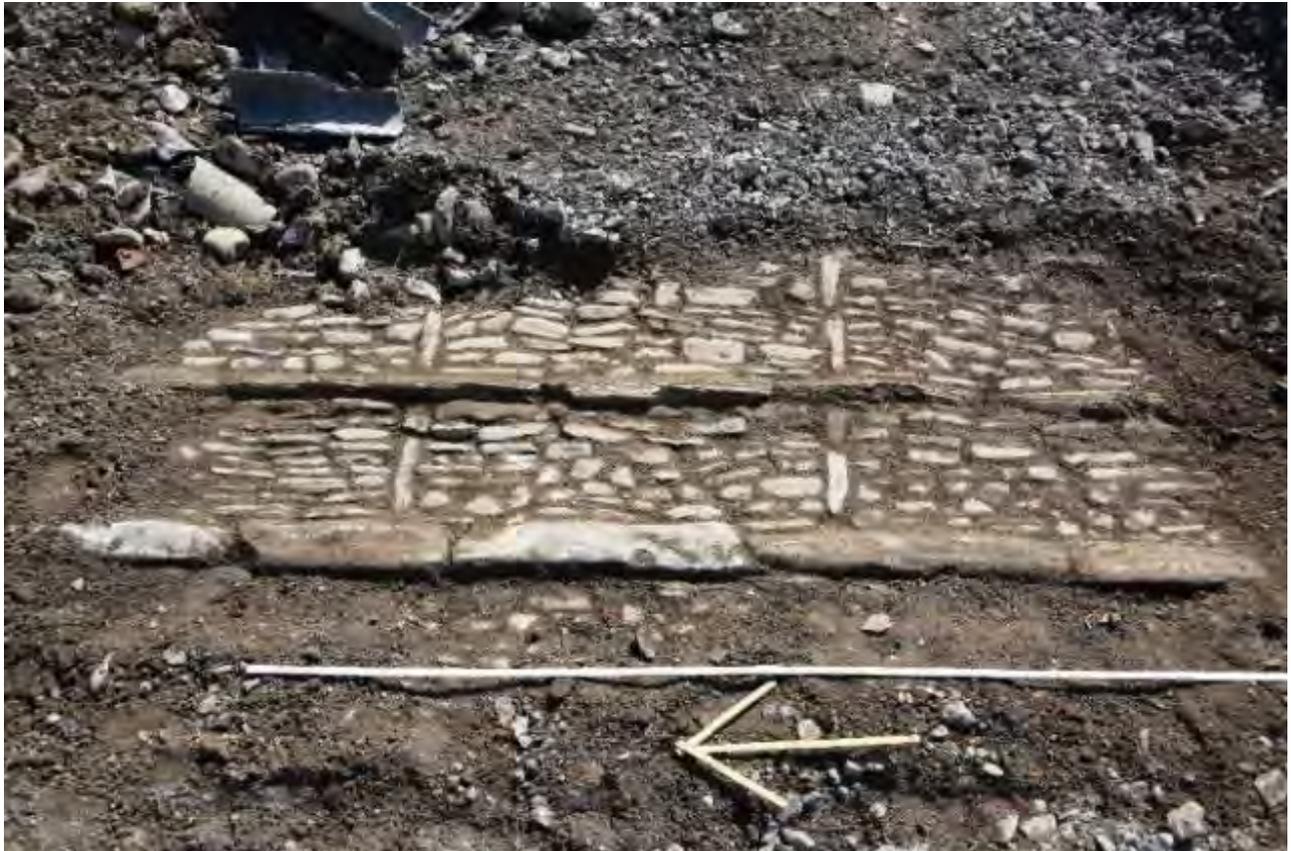
Abb. 82

Fotografie des Platzes im Platz, 2019 (aus dem technischen Grabungsbericht, dort Abb. 41.) Mitte des 19. Jh. wurde in diesem Bereich der bauzeitliche Bestand überschüttet und entfernt (und wiederverwendet). Es handelt sich hier um einen Teil der bauzeitlichen Treppenanlage aus der Mitte des 18. Jh. Der Befund ist in den Grabungsbericht der archäologischen Untersuchungen eingeflossen.

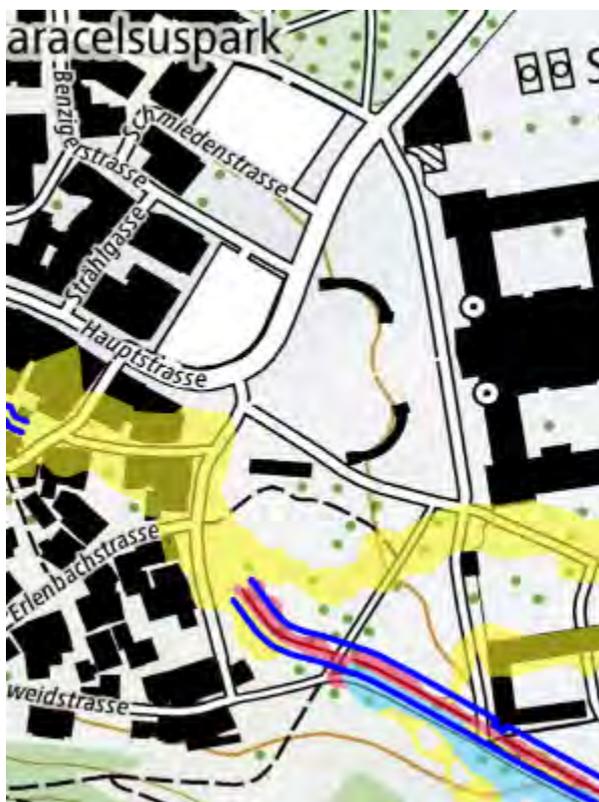
Abb. 85
Klosterplatz, Ausschnitt aus der Naturgefahrenkarte, WebGIS des Kantons Schwyz.

Der südliche Teil des Klosterplatzes im Bereich der Häuser Katharina bis und mit der Sonne weisen in der Naturgefahrenkarten eine geringe Gefährdung (gelb, Abb. 85) auf. Interessant ist, dass auch eine geringe Naturgefahren Gefährdung (starker Regen) durch den Abteihof über den oberen Klosterplatz vorhanden ist. Dort, wo der Johannisbach eingedolt wird, östlich des Hauses Katharina im Weisswindgarten, wird die Gefährdung als erheblich (rot, Abb. 86) eingestuft, was den Klosterplatz aber nicht mehr betrifft. Aufgrund der Naturgefahrenkarte kann man konstatieren, dass die barocken Bauten wie die Kirche, der Hof, die Klausur, die Schule mit dem Pfarramt und der Klosterplatz sehr gut platziert sind. Die Ökonomiebauten sind einer geringen Gefährdung ausgesetzt.

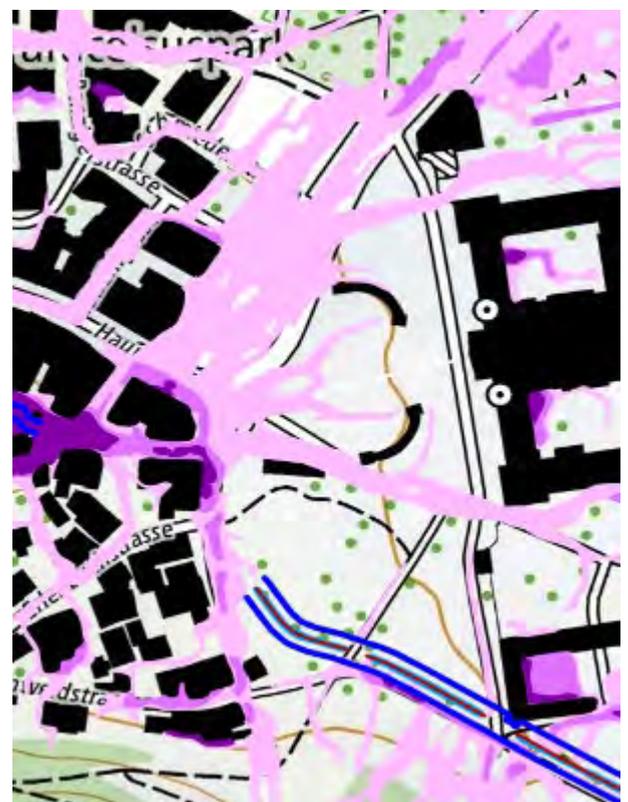
Abb. 86
Klosterplatz, Ausschnitt aus der Gefährdungskarte, WebGIS des Kantons Schwyz.

Die Gefährdungskarte für den Oberflächenabfluss basiert auf einer Modellierung von Daten. Daher ist es normal, dass Oberflächengefährdungen auch ausserhalb von Flächen, die in der Naturgefahrenkarte verzeichnet sind, erscheinen können, was beim Klosterplatz gut ersichtlich ist. Beim Oberflächenwasser handelt es sich um Niederschlag, der bei intensivem Niederschlag nicht versickern kann und über die Oberflächen abfließt. Er unterscheidet sich von der Überflutung von Gewässer. Eine Gefährdung durch Oberflächenabfluss ist vor allem im westlichen und südwestlichen Teil des Platzes gegeben und kann von 10 cm Wasserhöhe beim Haus Ilge bis zu 25 cm Wasserstands Höhe variieren. Die Starkregenereignisse der letzten 15 Jahre zeigten, dass die beiden Gefahrenkarten sehr präzise sind.

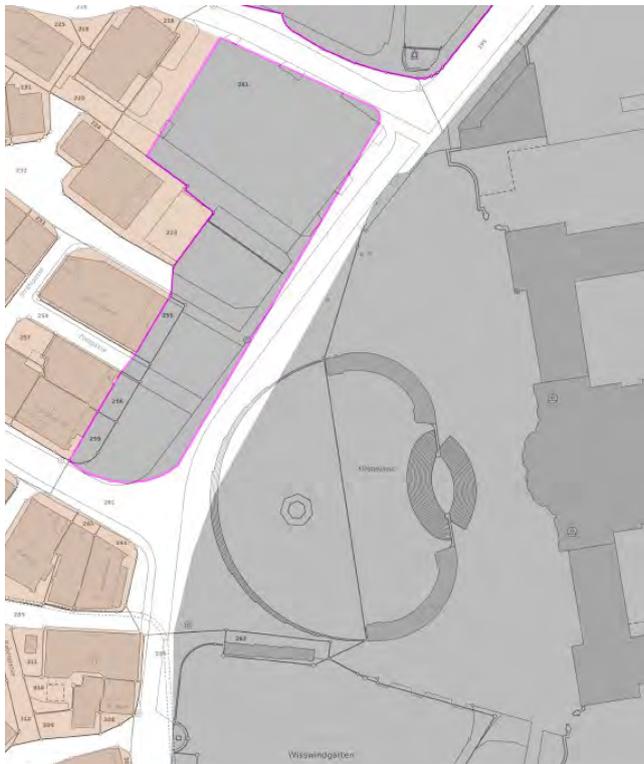
Abb. 88
Klosterplatz, Zonenplan, WebGIS des Kantons Schwyz, 2014.

Der Klosterplatz befindet sich in der Zone für öffentliche Bauten und Anlagen (grau, Abb. 88) mit den Lärmempfindlichkeitsstufen II und III, wovon die Lärmempfindlichkeitsstufe III abgestuft wurde (pink umrandet). Die Fahrbahnbereiche sind von der Zonenzuteilung ausgenommen und wurden vor dem Neubau des Klosterplatzes festgelegt, daher überschneiden sie den Platz im Platz. Für sämtliche Profanbauten am Klosterplatz ist die Dorfkernzone (braun) mit speziellen Auflagen I festgelegt. Im Baureglement des Bezirks Einsiedeln gibt es betreffend Klosterplatz einige Regelungen, die grundeigentümergebunden festgelegt sind und die Nutzung vorgeben (BauR Art. 11. 3).

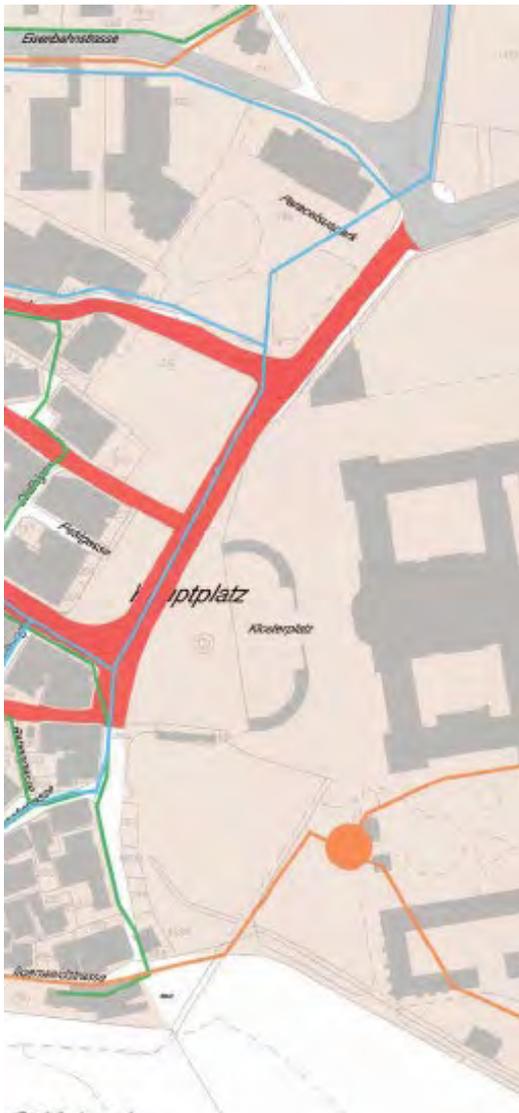
Abb. 91
Klosterplatz, Erschliessungsplan, Einsiedeln Dorf, 2014 .

Im Erschliessungsplan sind auf dem Klosterplatz die Bauzone, die Wasserversorgung, die Elektrizität, die Gasversorgung und die Verkehrserschliessung festgehalten (Abb. 91). Die Leitungen des Fernwärmenetzes, die über den Klosterplatz verlaufen, wurden erst 2018 realisiert und fehlen daher im Erschliessungsplan. Das Abwasser und Meteorwasser ist über den generellen Entwässerungsplan (GEP Abb. 92) von 1999

Auf den Klosterplatz führt in der Tempo-30-Zone eine Strasse, die von Norden nach Süden verläuft. Diese wird gequert von der Schwanenstrasse, der Hauptstrasse, der Postgasse, der Benzigerstrasse und der Schmiedenstrasse. Bis auf die Postgasse sind alle Strassen als Groberschliessungsstrassen (rot) festgelegt. Die Hauptstrasse mündet bei der Wegverzweigung «Grossen Herrgott» in mehrere Basiserschliessungsstrassen (grau), die den Charakter einer Verbindungsstrasse zwischen dem Kreisel Bahnhof zur Umfahrung ins Birchli haben. Das Ziel ist, dass der Grossteil des Verkehrs nicht über den Klosterplatz und die Tempo-30-Zone führen soll. Aufgrund einer Einzelinitiative ist beim «Grossen Herrgott» ein Kreisel in Prüfung. Dies wurde bereits im Projektleitbild kritisch betrachtet, weil davon ausgegangen wird, dass der Verkehr in Richtung Klosterplatz mit einem Kreisel nur schwer zu regulieren wäre.¹⁷¹

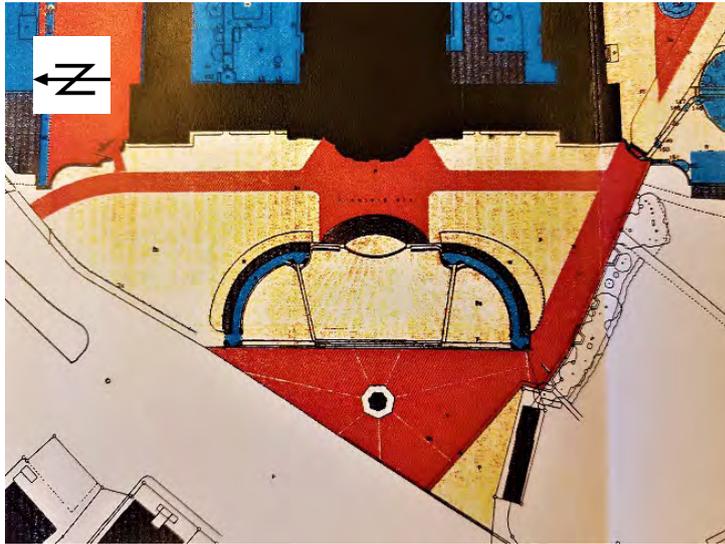
Abb. 95
Planausschnitt aus dem Parkpflögegerwerk mit der historischen Zugehörigkeit der Flächen am Klosterplatz.

Der Bestand der gepflasterten Oberflächen wird im Planausschnitt von Abbildung 95 historisch zugeordnet. Der gelbliche Teil wird dem 19. Jh. und die roten Flächen werden der Zeit bis in die Mitte des 20. Jh. zugeordnet. Die Flächen in den Arkaden (Asphalt) sind nachher entstanden. Aus dem Parkpflögegerwerk geht auch hervor, dass die gelben Bereiche sich bereits 1996 in einem schlechten Zustand befanden.

Der ganze Platz – bis auf die Reihenpflösterung (Muldenrinne) der Fahrspurbegrenzung mit den Absperrketten – wurde von den Autoren konzeptionell und materiell als schützenswert bewertet.

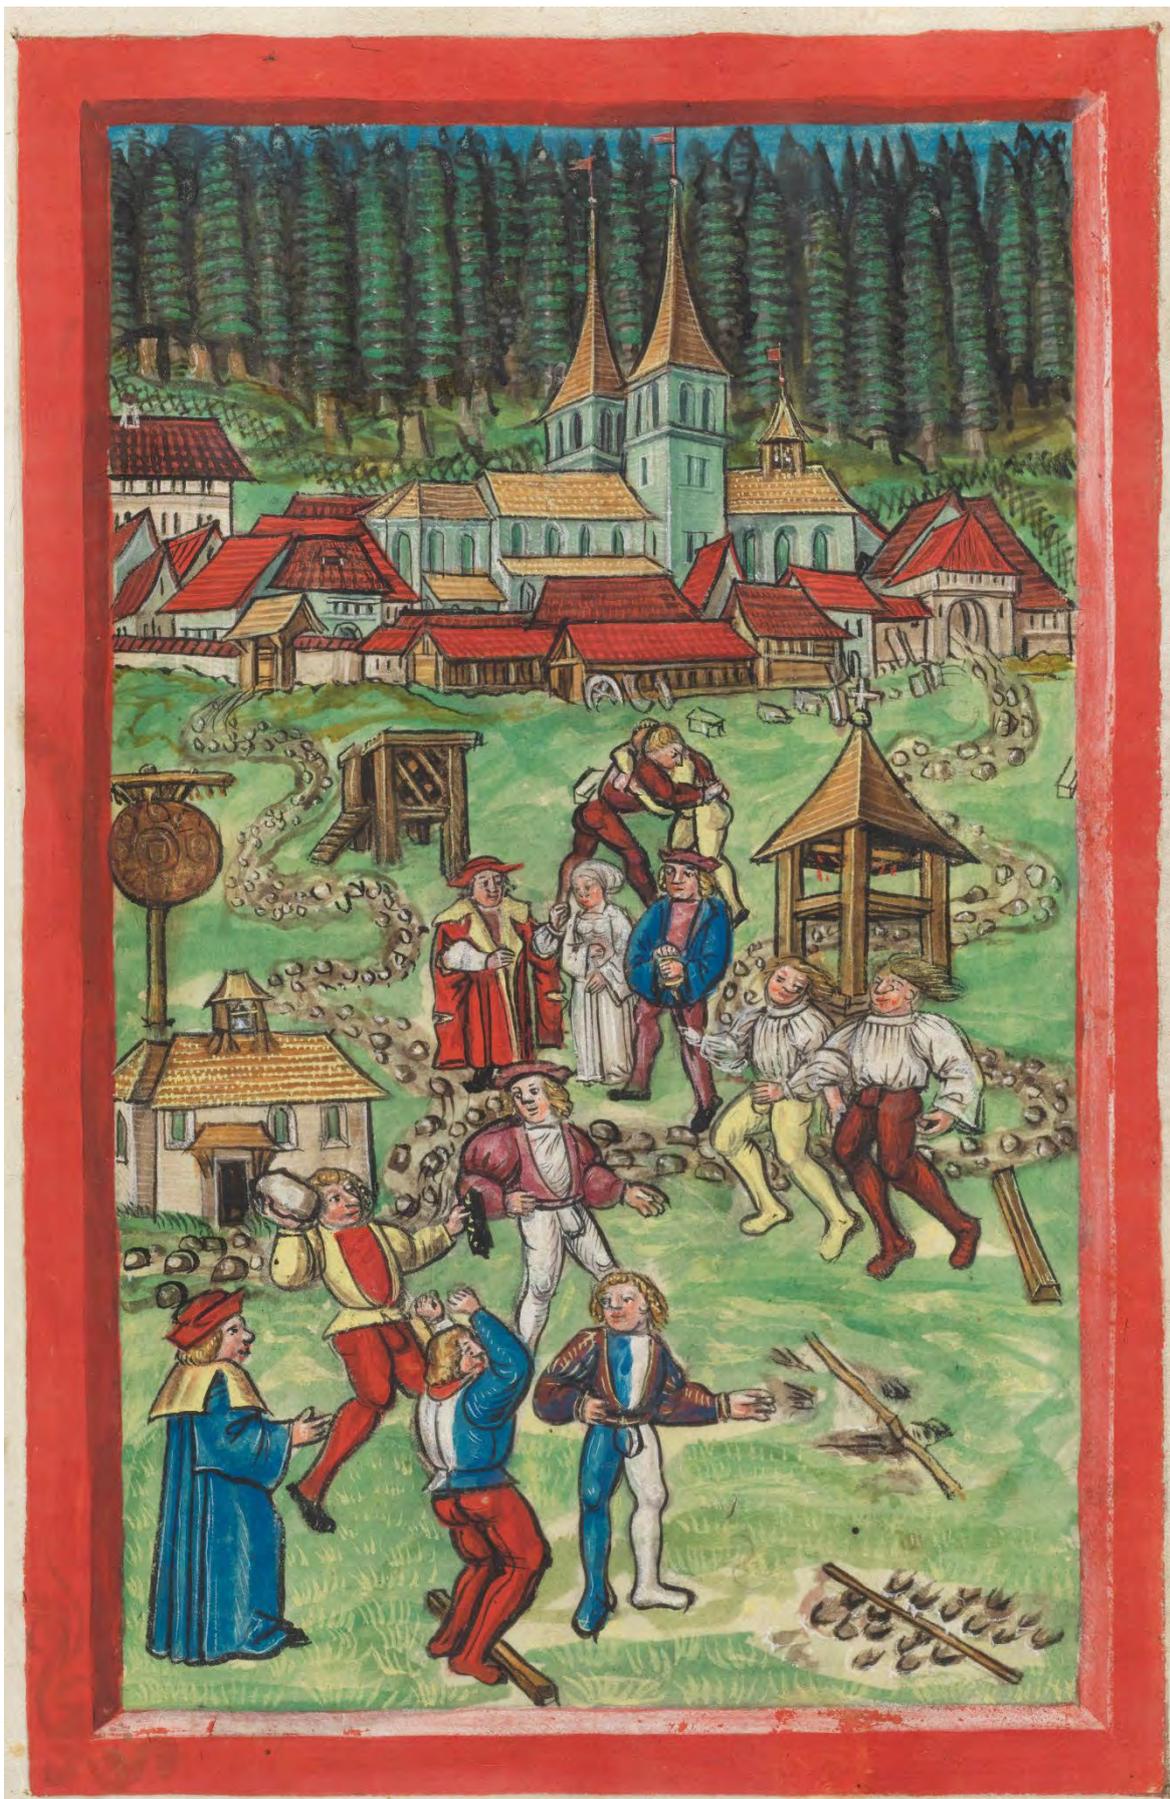
Abb. 101
 Gangulfkapelle mit «Grossem Herrgott» mit kleiner Holzüberdachung, Kanzel, Steinstossen, Weitsprung, Schnellauf und Ringen auf der Empfangswiese Brüel, im Süden der romanischen Klosterkirche, um 1508.

Auf dem Brüel standen der «Grosse Herrgott» (ab 1464)⁵⁷, eine Kanzel (Abb. 101), die Gangulfkapelle und ein Haus (Gasthaus), das ab 1331 Gäste aufgenommen hat (1687 Verkauf des Gasthauses). Später kamen noch Wegkapellen (Bethäuschen) und Kreuze sowie weitere kleine Wegbegleiter dazu (Abb. 16). In der Zeichnung (Einblattdruck) von Johann Jakob Wick (Abb. 16) werden ein Gasthaus und ein Brunnen auf dem Brüel dargestellt.⁵⁸

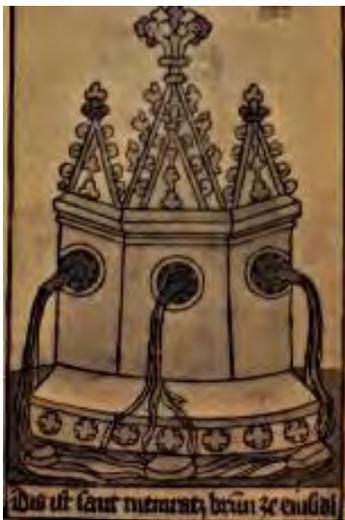
Abb. 102 Frauenbrunnen nach der Blockbuchausgabe, 1466.

- 1465 Dorfbrand und dritter Klosterbrand; Erwähnung eines Sondersiechenhauses auf der Luegeten.
- Ca. 1466** **Gemäss Blockbuch Frauenbrunnen (Abb. 102) auf dem Klosterplatz in gotischer Form.**

Der Frauenbrunnen hatte um 1466 gemäss Blockbuch der Meinradslegende gotische Formen (Abb. 102) und

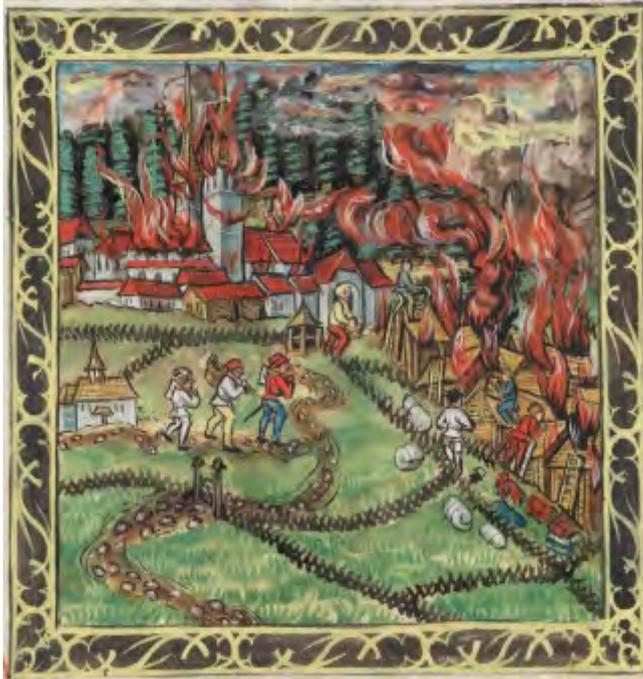
Abb. 103
Dorf- und Klosterbrand mit dem Brüel, Wegverbindungen, Gangulfkapele und dem «Grossen Herrgott» von 1509, Bilderchronik Schilling.

- 1465 Dorfbrand und dritter Klosterbrand
- 1466 Über Engelweihe kommen über 130 000 Pilger nach Einsiedeln.
- 1509 Dorfbrand und vierter Klosterbrand (Abb. 103 und Kap. 8.5).

Aufgrund von Ereignissen wie dem Dorfbrand, der im März 1509 den vierten Klosterbrand (Abb. 103) auslöste,²⁵⁶ Streitigkeiten, Sorglosigkeiten und der beginnenden Glaubensspaltung sank die Zahl der Mönche bis zum Beginn des 16. Jh. auf zwei. Unter Abt Joachim Eichhorn (1544–1569) wurde die Kirche wieder instand gestellt und das untere Münster eingewölbt.²⁵⁷

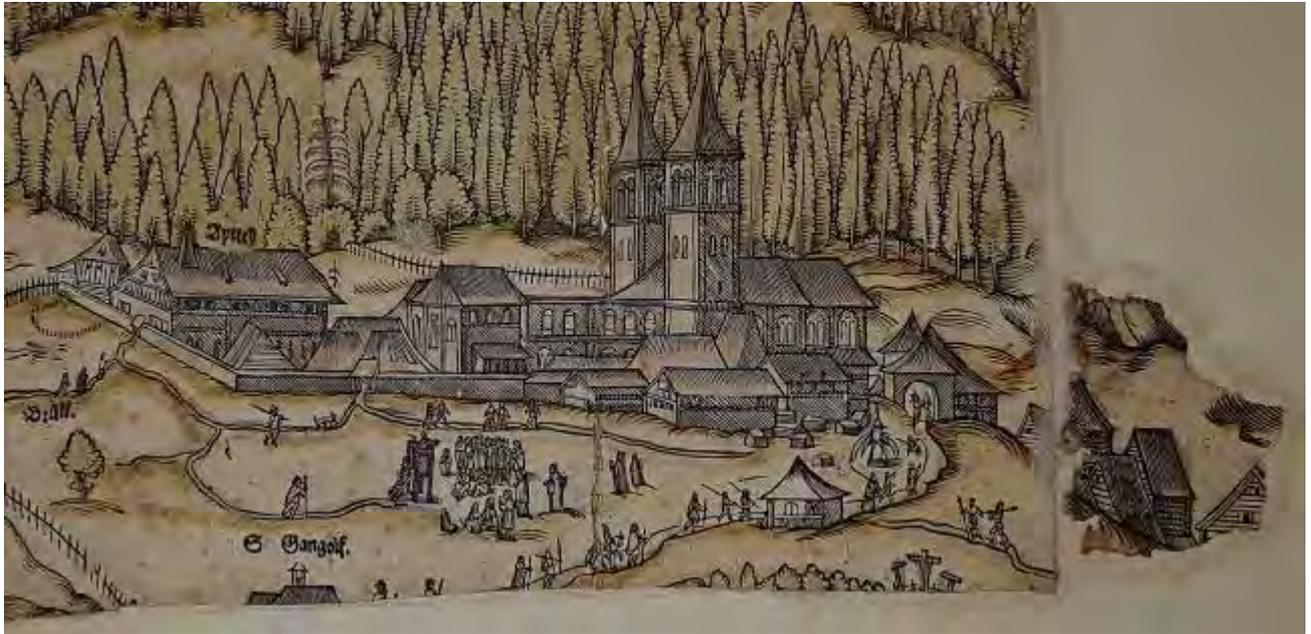
Abb. 104

Ausschnitt, Klosterkirche mit dem Brüel und einem Teil des Dorfes von Norden her betrachtet, nach 1509.

war dem Heiligen Meinrad gewidmet: «Dis ist sant memrats brünn ze einsidl».²⁴⁷ Er ist in den Abbildungen 104 und 105 auf dem Brüel wahrscheinlich symbolisch gezeichnet und kann als an Pilger gerichtetes Zeichen der Heilkraft des Meinradsquellwassers verstanden werden.²⁴⁸

Ausschnitt aus Abb. 42, Klosterkirche mit dem Brüel und einem Teil des Dorfes von Norden her betrachtet von Johann Jakob Wick, vor 1577. Es handelt sich um fast dieselbe Vedute wie Abb. 104, koloriert.

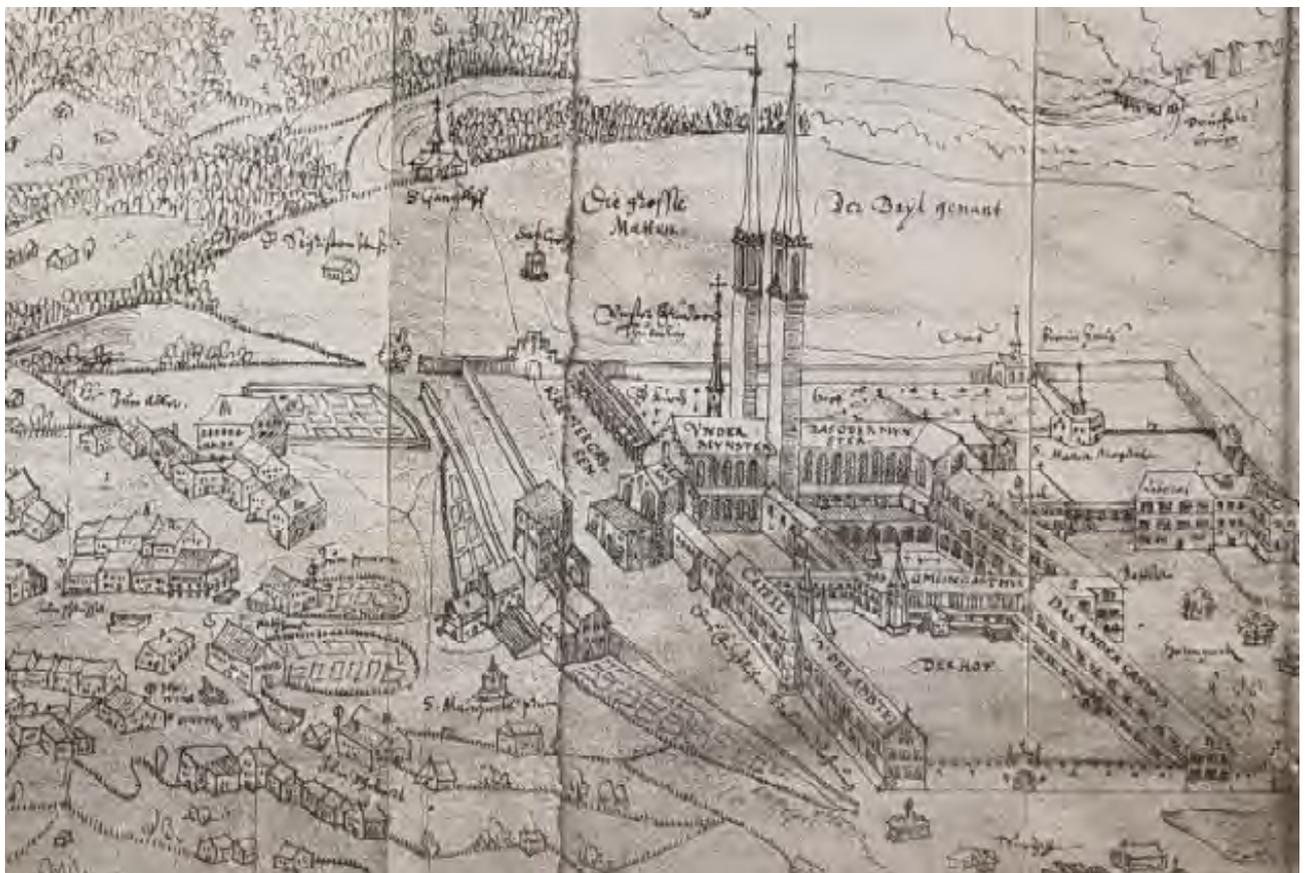
Abb. 106

Ausschnitt aus Abb. 17, «Salzburgerzeichnung», Klosterkirche mit dem Brül und einem Teil des Dorfes von Süden her betrachtet. Eine Vedute, die den Klosterplatz zwischen 1577 und 1585 wiedergibt.

Aus dieser Zeit gibt es eine Vedute, die den Klosterplatz von Süden zeigt (Abb. 106) und aus der die Haupterschliessung durch Gäste von Norden her ablesbar ist. Gegen Ende des 16. Jh. gab es eine Terrassierung gegen Westen auf dem Klosterplatz, um den grossen Niveauunterschied zum Dorf hin zu überwinden.

Der Frauenbrunnen auf dem Klosterplatz wurde 1594 neu erstellt und auf der Vedute (Abb. 106) ist noch der mittelalterliche Brunnen dargestellt (St. Meinradsbrunnen).²⁶⁴ Das Rathaus ist auf dem Klosterplatz frei stehend dargestellt (Abb. 36), also an einem anderen Ort als heute.

1570 wurde der Pilgerweg über den Schnabelsberg nach Bennau angelegt, der dem Kloster hohe Kosten verursacht hatte und auf der «Salzburgerzeichnung» (Abb. 106) als Weg nach Zürich eingezeichnet ist.²⁶⁵

Auf dem Brüel wurde ein Gasthaus des Klosters an Andreas Wismann verkauft (Datierung 24.10.1676 und 2.12.1687). Der Standort konnte nicht eruiert werden.²⁷³ Es könnte sich um das Gebäude Nummer 19 (Abb. 107, Mesmerhaus) handeln oder um das Pfisterhaus auf der «Salzburgerzeichnung» (Abb. 106), das sich auf dem Brüel befand.

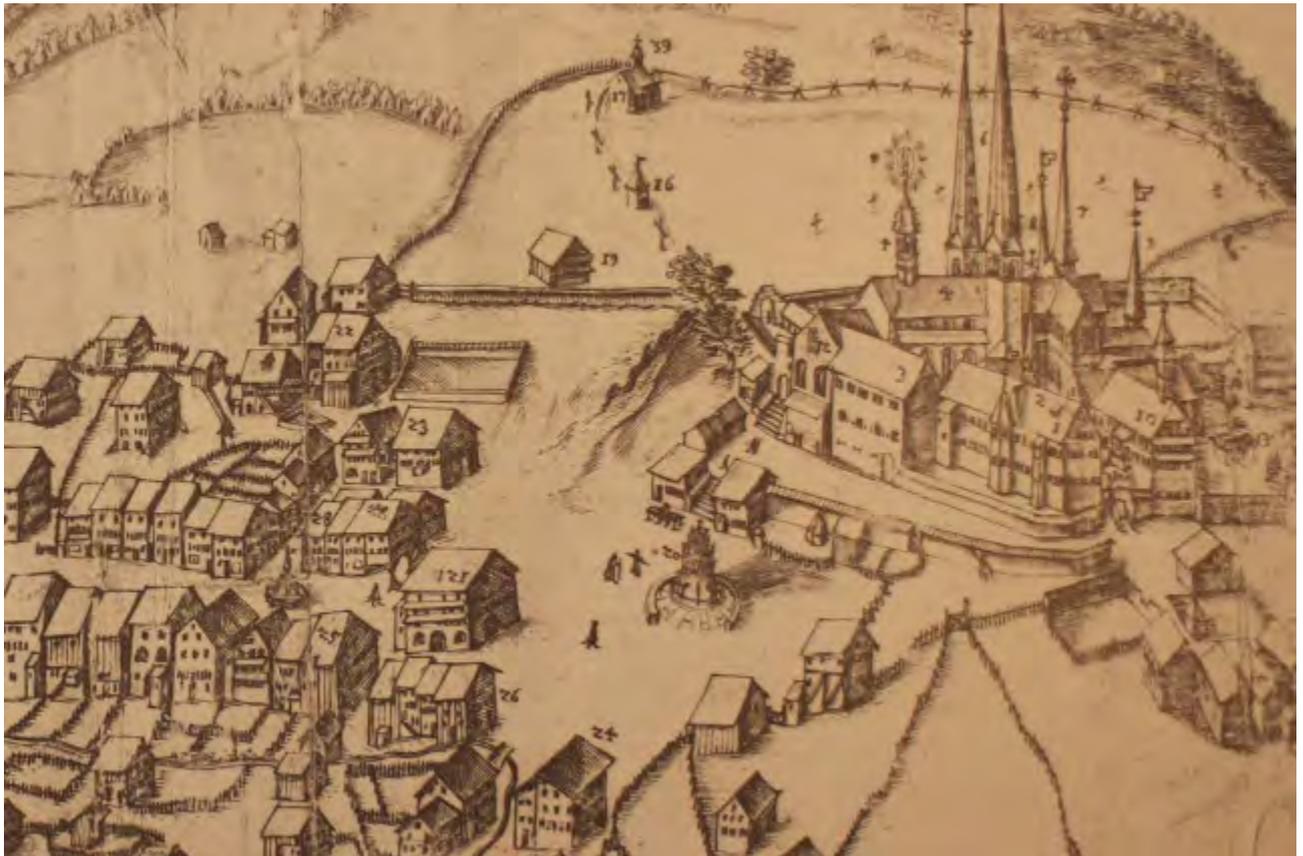
Abb. 107

Bildausschnitt vom Klosterplatz mit Klosterkirche sowie Brüel von Süden her von Paul Stacker, um 1615. Legende: «1. Abbtie, 2. St. Michaels Capell, 3. New Abtie, 4. Neue Münster, 5. Unser Frawen Türmlin, 6. Beide Münsterthurm, 7. Thürmlein auf dem Chor, 8. Beinhaus, 9. Maria Magdalenen Capell, 10. Hofstuben und new Bhr., 12. Helmhauss, 16. H. Creuz auff dem B., 17. S. Gangolff Capell, 19. Mesmer Hauss, 20. Unser Frawen Brunnen (östlich davon evtl. Meinradsquellfassung am Fuss der Umfassungsmauer), 21. Rahthaus, 22. Der Adler (mit Adlergarten), 23. Der Pfawen, 24. Weisse Wind, 25. Bären, 26. Sonnen, 28. Schlüssel (östlich davor der Ochsen, heute unterer Hirschen), 39. Strass auff Constanc». Auf dem Bild befindet sich das Wappen von Abt Augustin Hofmann von Baden (1600–1629).
